## PROTOKOLL ZUR LUFTBILDAUSWERTUNG

Badem-Baden Oos Consus  
Holding GmbH

P-2025-598

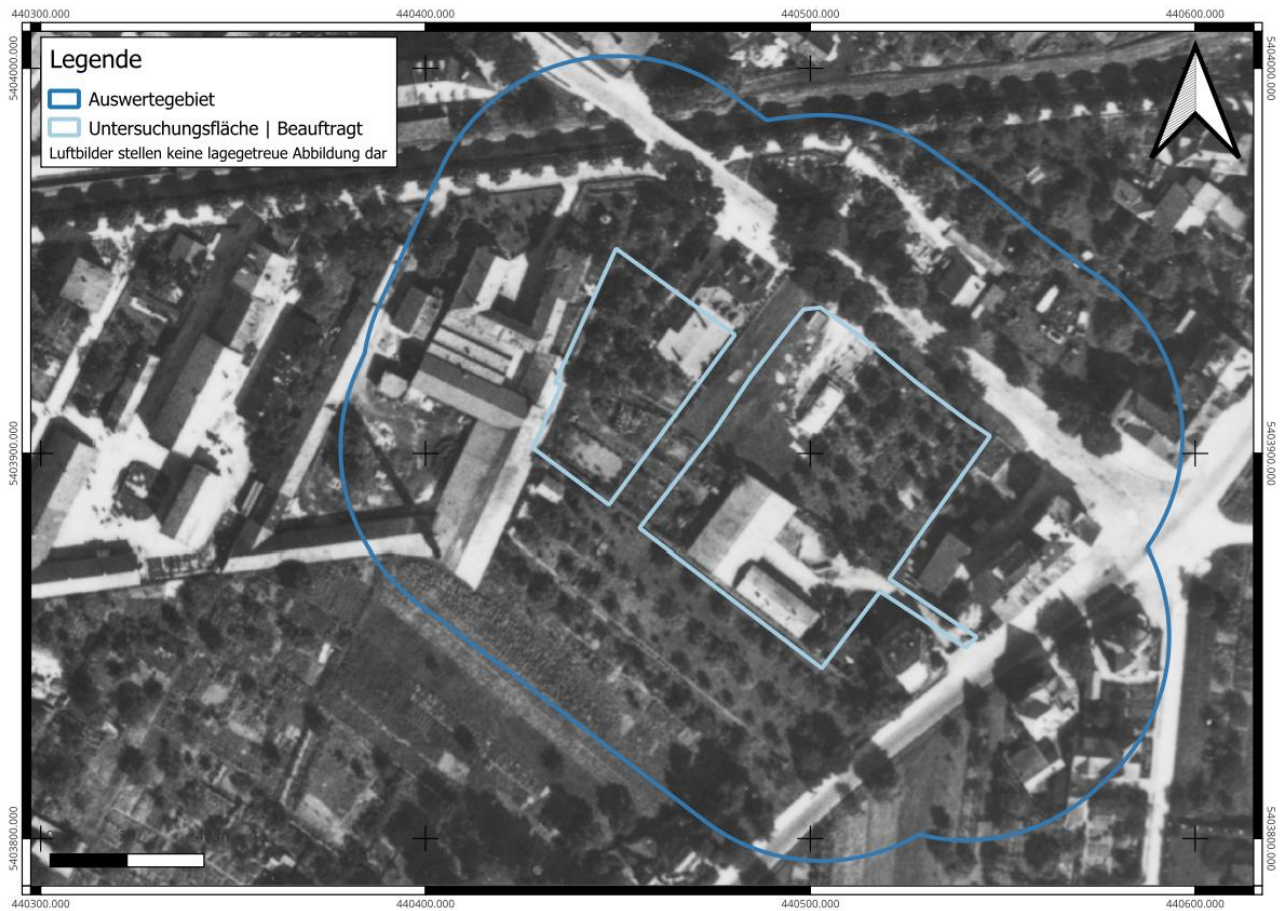
Abbildung 02: Ausschnitt des Luftbilds Flug-Nr. 106G-2660 vom 06.09.1944, Bildnummer 905654026, Maßstab 1:8000

Nach entsprechend erfolgter Auswertung für diesen Bereich konnte anhand der hier vorliegenden Momentaufnahme kein Hinweis identifiziert werden, der einen Kampfmittelverdacht bestätigt, siehe Abbildung 02.

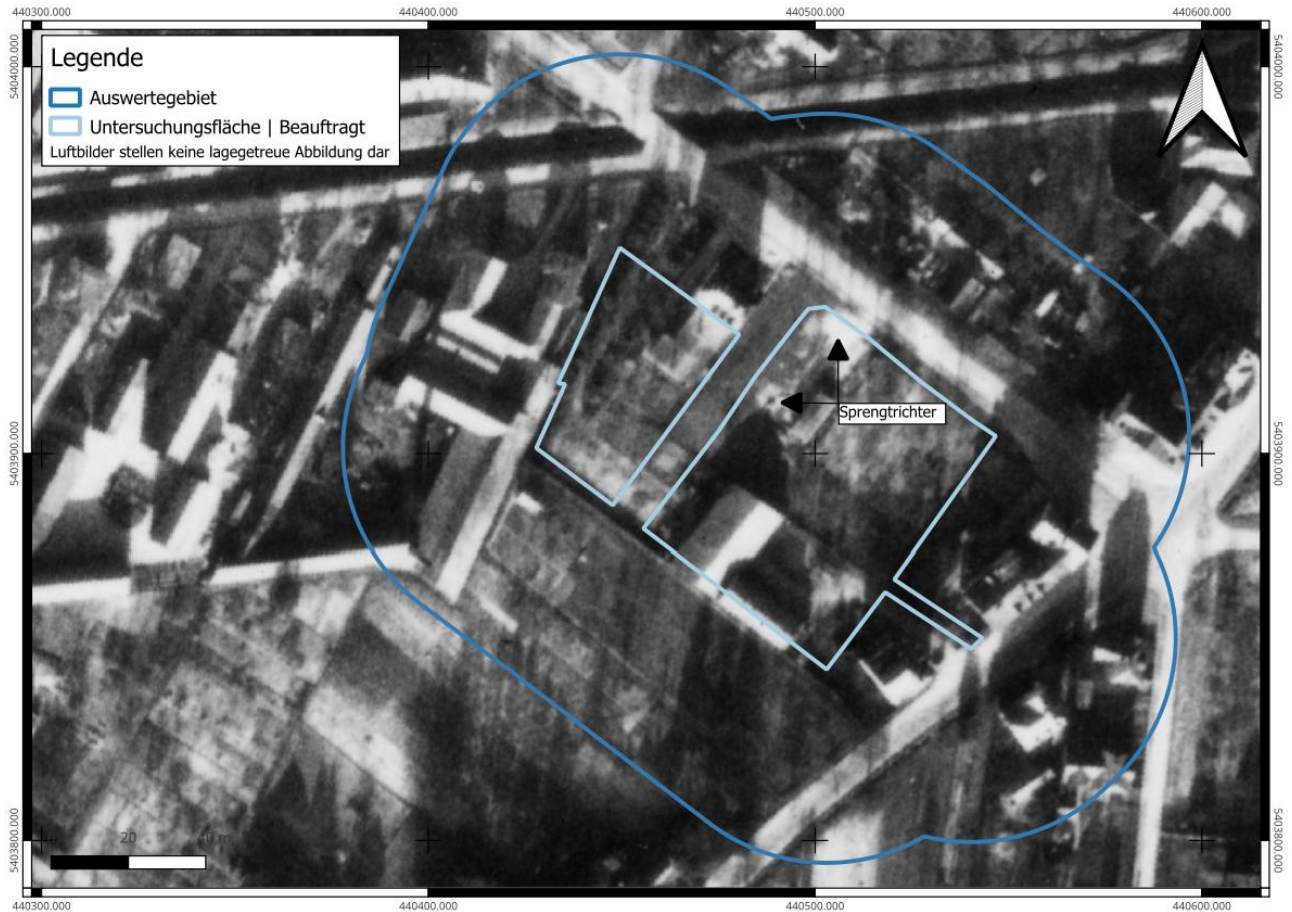
Abbildung 03: Ausschnitt des Luftbilds Flug-Nr. 106G-3930 vom 25.12.1944, Bildnummer 906093123, Maßstab 1:9000

Nach entsprechend erfolgter Auswertung für diesen Bereich der vorliegenden Momentaufnahme innerhalb des Auswertegebietes konnten zwei Sprengtrichter innerhalb des Auswertegebietes identifiziert werden, siehe Abbildung 03.

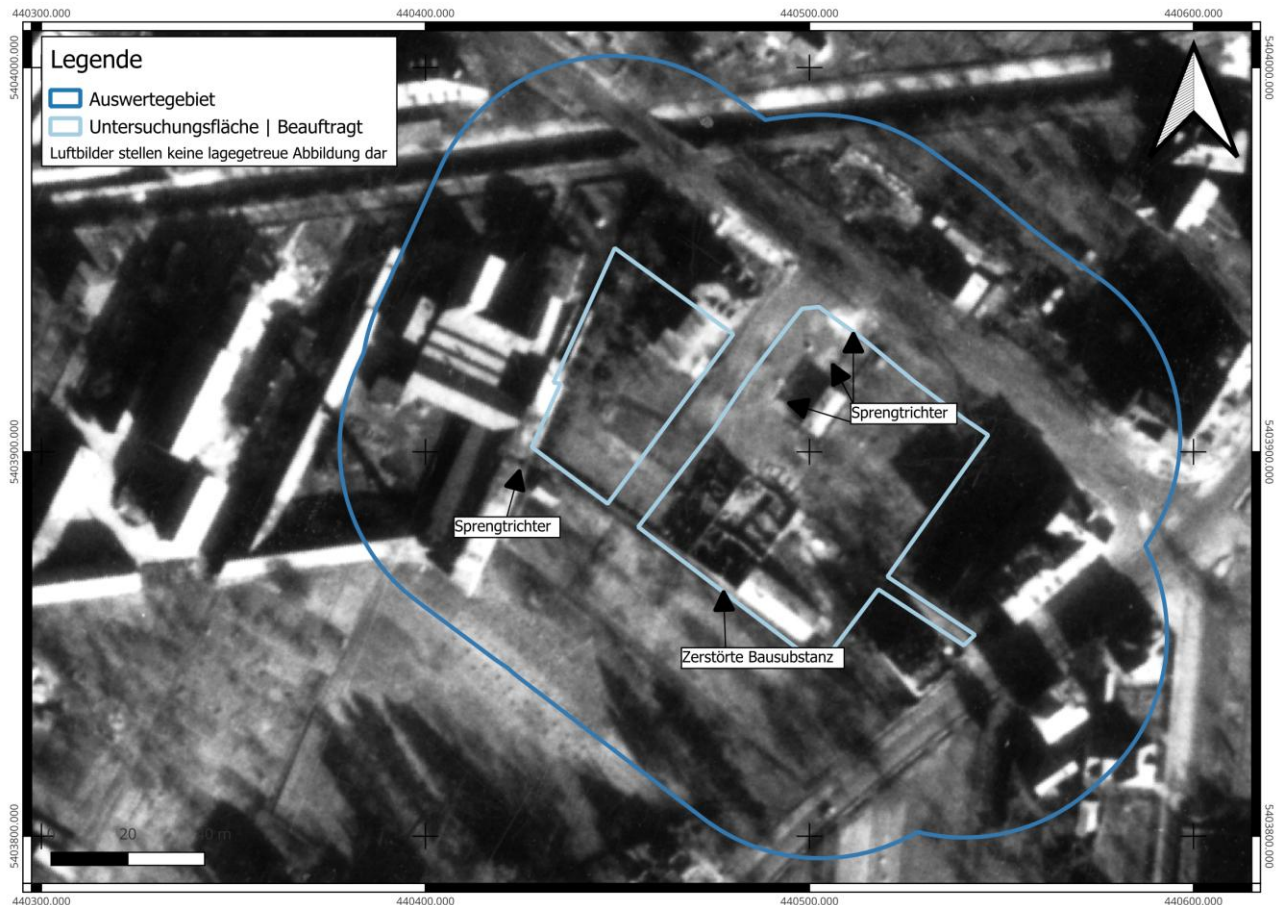
Abbildung 04: Ausschnitt des Luftbilds Flug-Nr. 34-3381 vom 14.02.1945, Bildnummer 906584114, Maßstab 1:10000

Nach entsprechend erfolgter Auswertung für diesen Bereich der vorliegenden Momentaufnahme innerhalb des Auswertegebietes konnten insgesamt 4 Sprengtrichter identifiziert werden. Außerdem lassen sich zerstörte Bausubstanzen feststellen, siehe Abbildung 04.

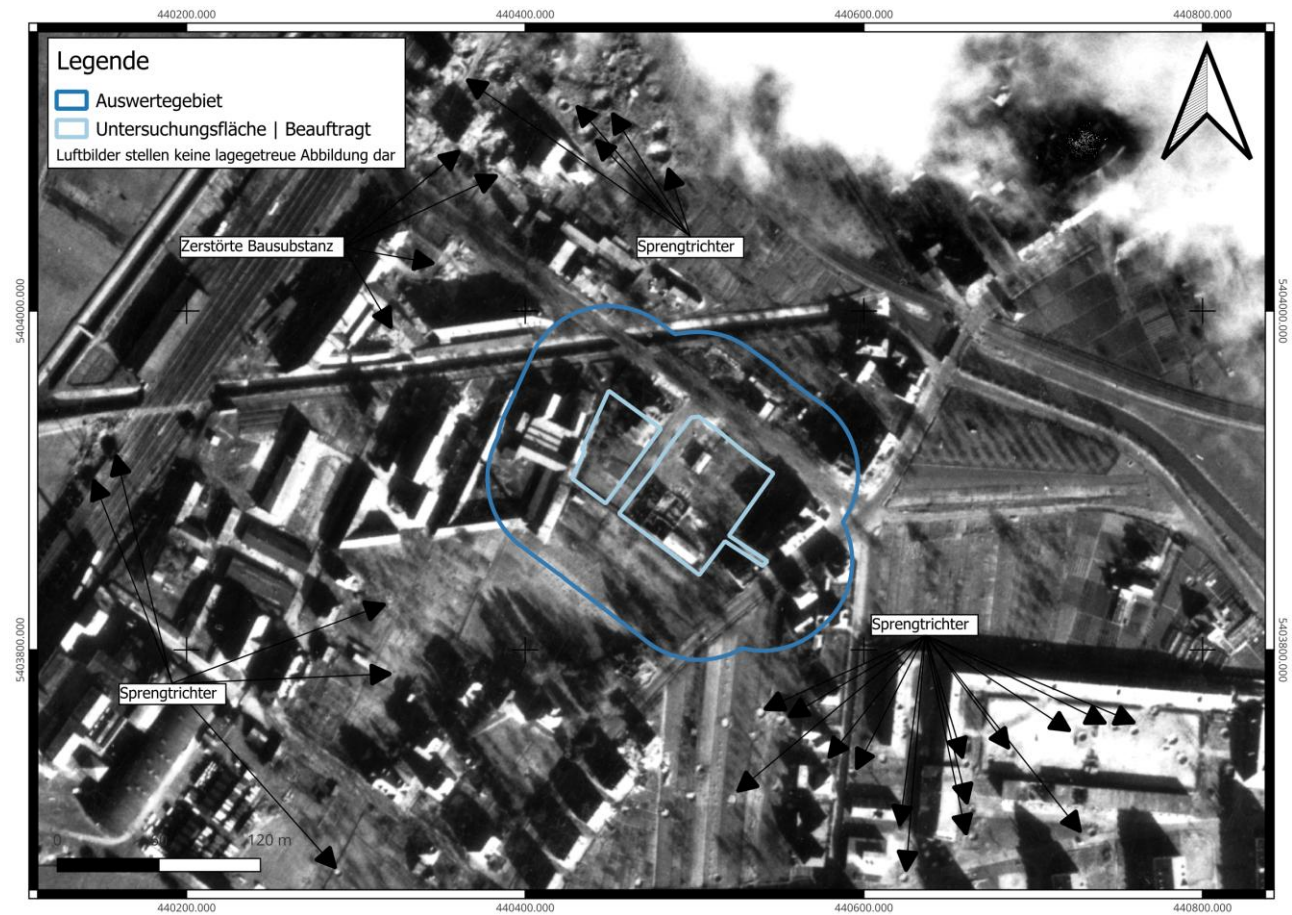
Abbildung 05: Ausschnitt des Luftbilds Flug-Nr. 34-3381 vom 14.02.1945, Bildnummer 906584114, Maßstab 1:10000

Rund um das Auswertgebiet lassen sich zahlreiche weitere Sprengtrichter und zerstörte Bausubstanzen feststellen, siehe Abbildung 05.

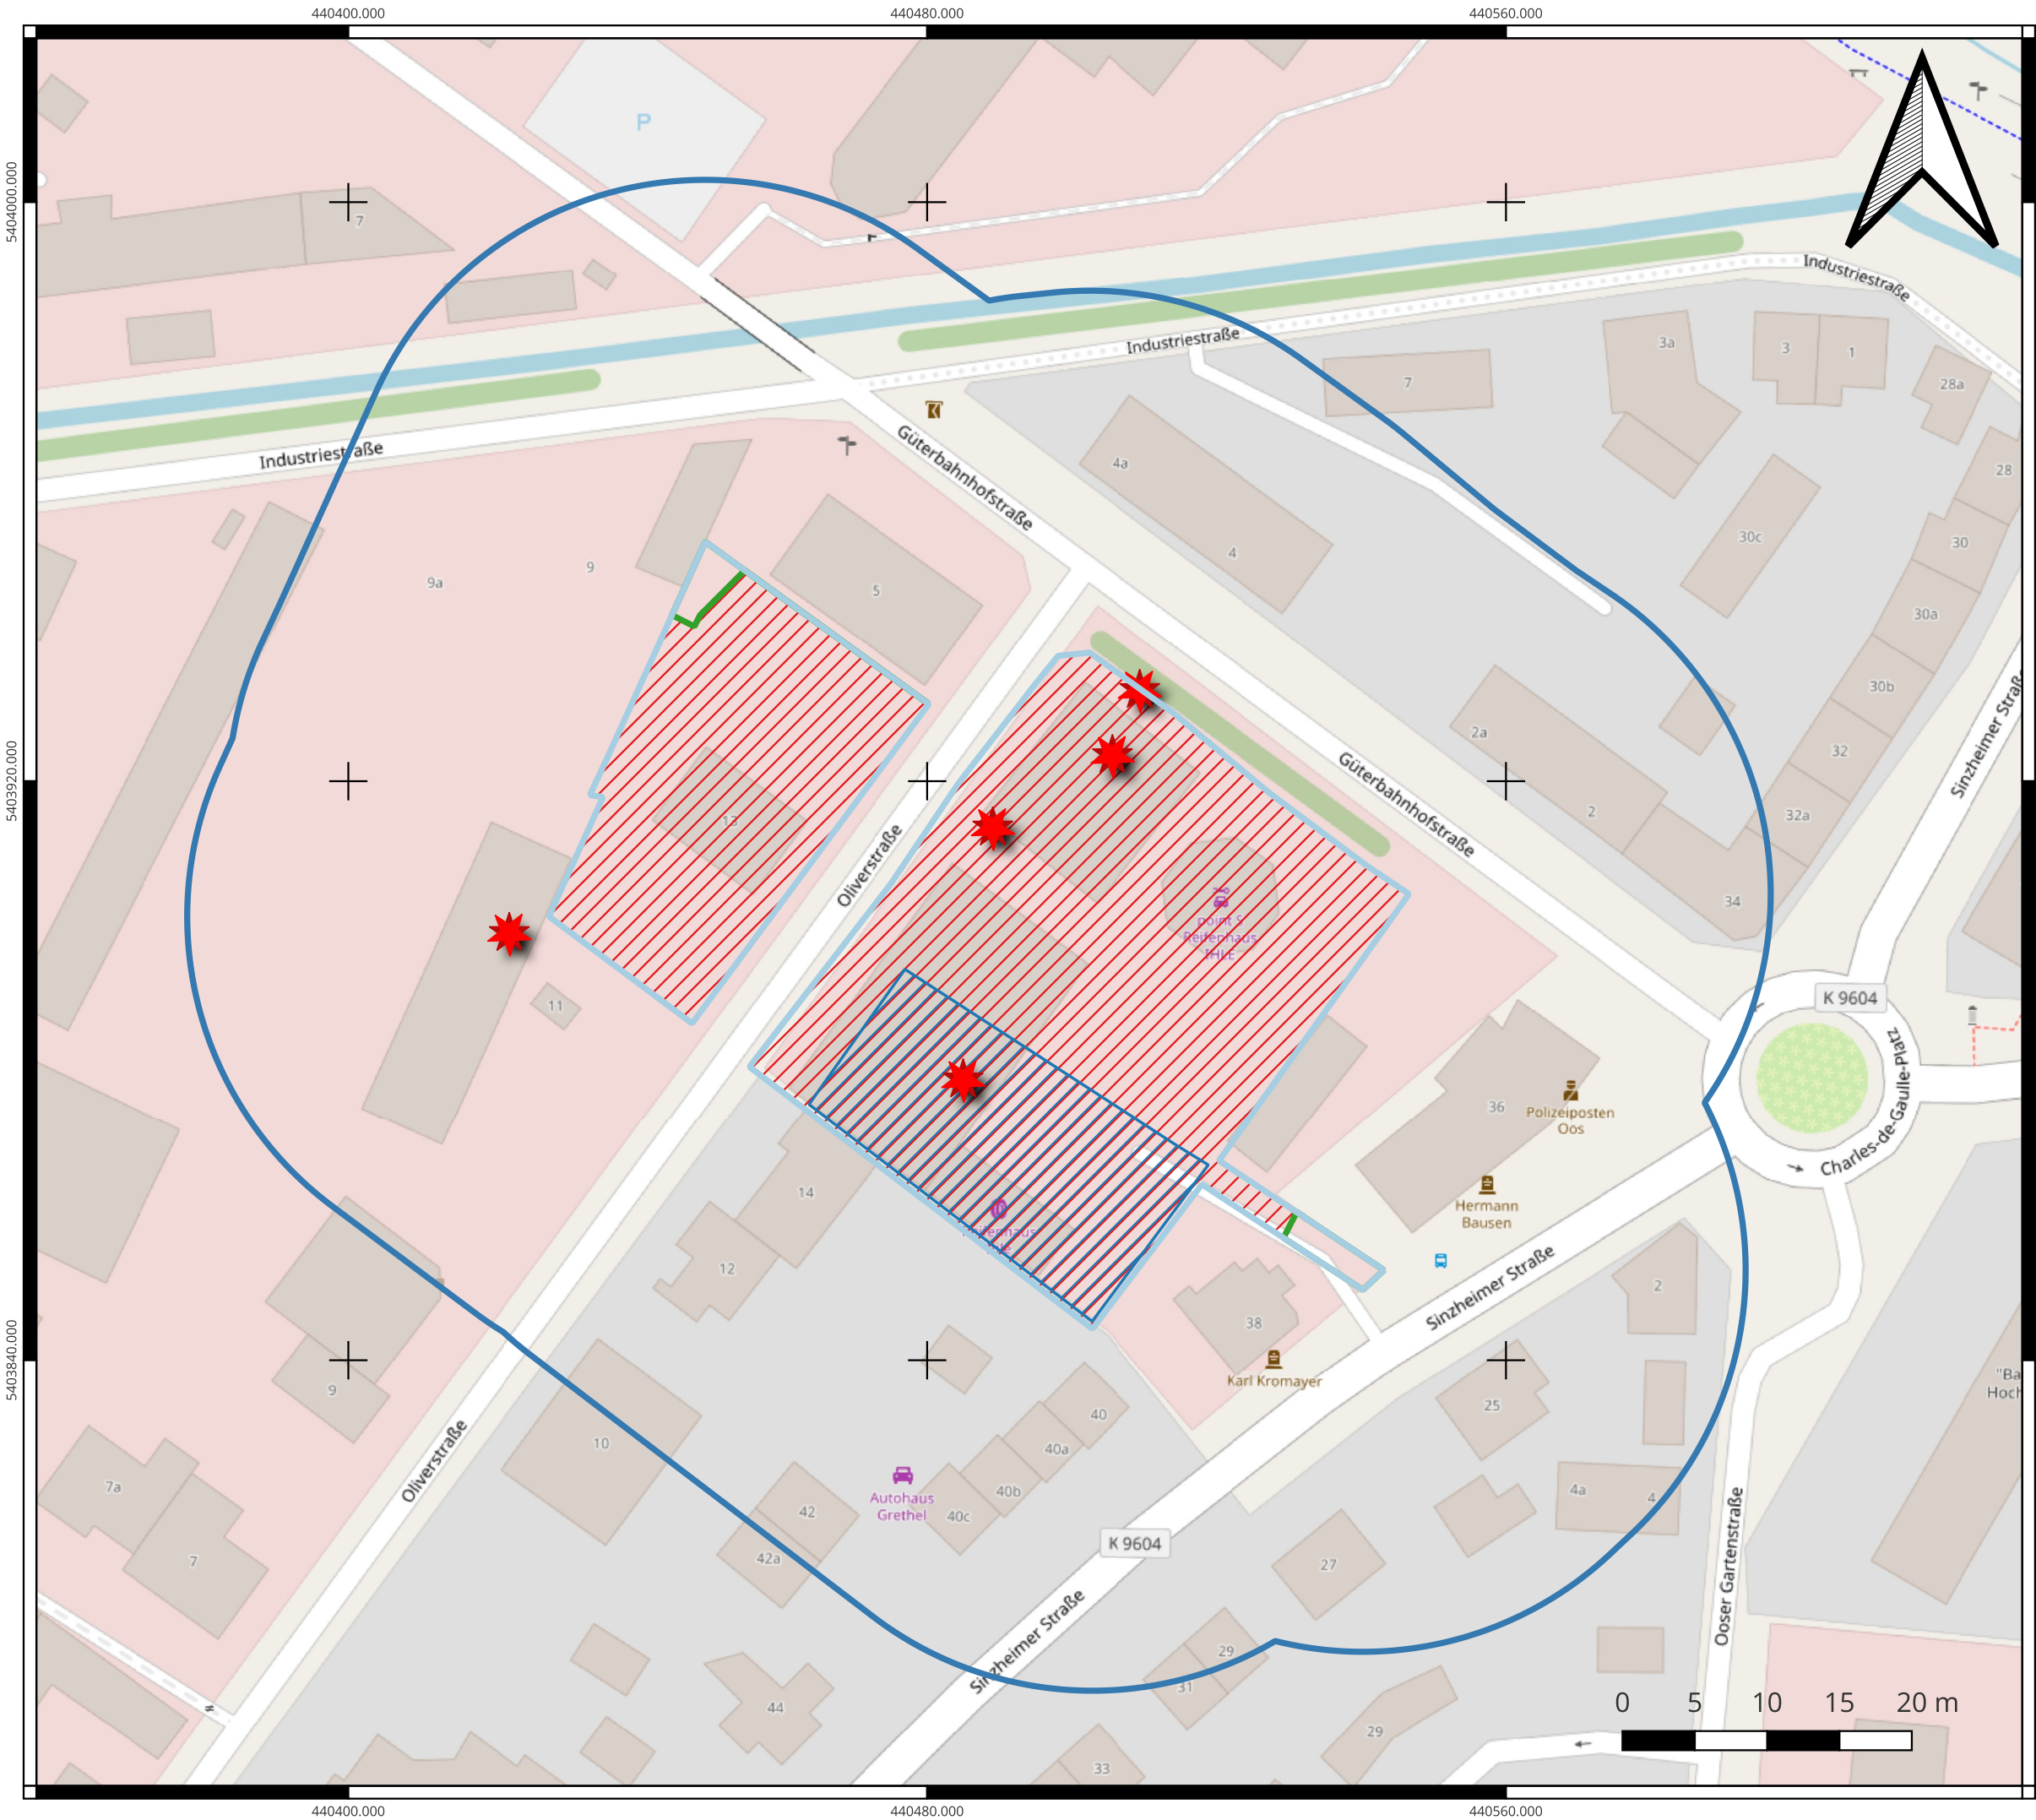
Ein Verdacht der Kontamination mit Kampfmitteln für das entsprechende Untersuchungsgebiet ist aufgrund der Auswertung der vorliegenden Momentaufnahmen zumindest für Teilbereiche begründet. Weitere Informationen können der Koordinatenliste der Verdachtspunkte und den Ergebniskarten im Anhang entnommen werden.

Für die entsprechenden Bereiche, welche nach Auswertung als Verdachtsflächen einzustufen sind bzw. nicht ausgewertet werden konnten (siehe Ergebniskarte Kampfmittelverdachtsfläche | Kategorie 2), besteht hierfür gemäß „Baufachliche Richtlinien Kampfmittelräumung (BFR KMR 2018) – Arbeitshilfen zur Erkundung, Planung und Räumung von Kampfmitteln auf Liegenschaften des Bundes“ weiterer Erkundungsbedarf (vgl. Kategorie 2: „Auf der Fläche werden Kampfmittelbelastungen vermutet oder festgestellt. Für die weitere Gefährdungsabschätzung sind weitere Daten erforderlich. Es besteht weiterer Erkundungsbedarf.“).

Daher empfehlen wir eine Fachfirma für Kampfmittelbeseitigung oder den Kampfmittelbeseitigungsdienst zu konsultieren. Hinweis: Die Fachfirma muss über die Zulassung nach §7 SprengG. sowie entsprechendes Personal mit Befähigungsschein nach §20 SprengG. verfügen.
