## RADVERKEHRSKONZEPT - Anhang 2

Radverkehrskonzept

Anhang 2 zum Erläuterungsbericht  
(Maßnahmenkonzeption)

## 2. Maßnahmenkonzeption - Übersichtstabelle zum Handlungsbedarf (Wegeinfrastruktur)

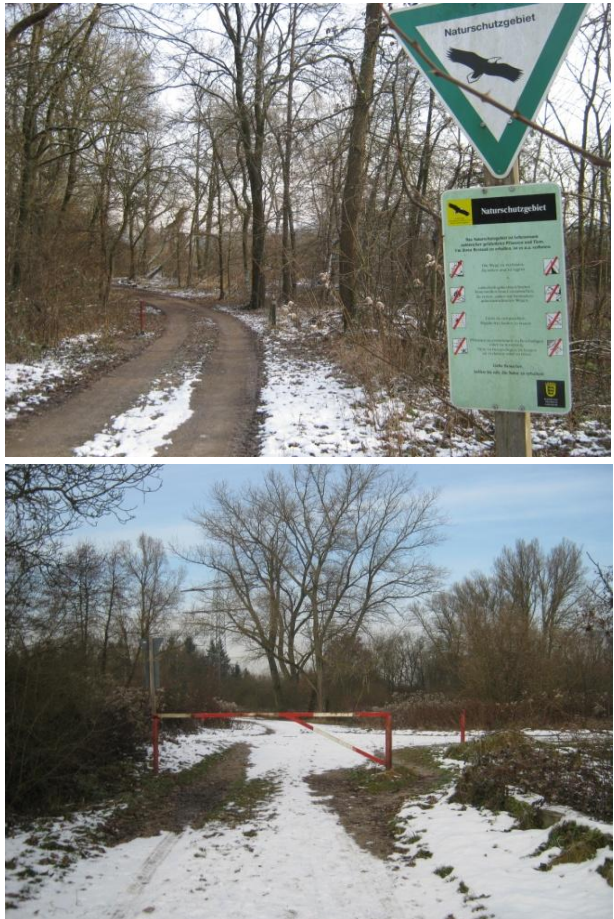
Nr.	Straßenabschnitt	Bestand / Problem	Lösungsansatz	Priorität	Fotos
1.	Wegeverbindung zwischen westliche Industriestraße und Römerstraße  (SANDWEIER)	selbständige Wegeverbindung Naturschutzgebiet Belagsqualität Netzbarriere (Schranke) südlich Einmündung in Römerstraße	Belag für Radverkehr optimieren (asphaltieren oder ungefastes Pflaster verlegen)  Schranke entfernen bzw. für den Radverkehr eine Durchfahrbreite von 1,50m gewährleisten	2  K

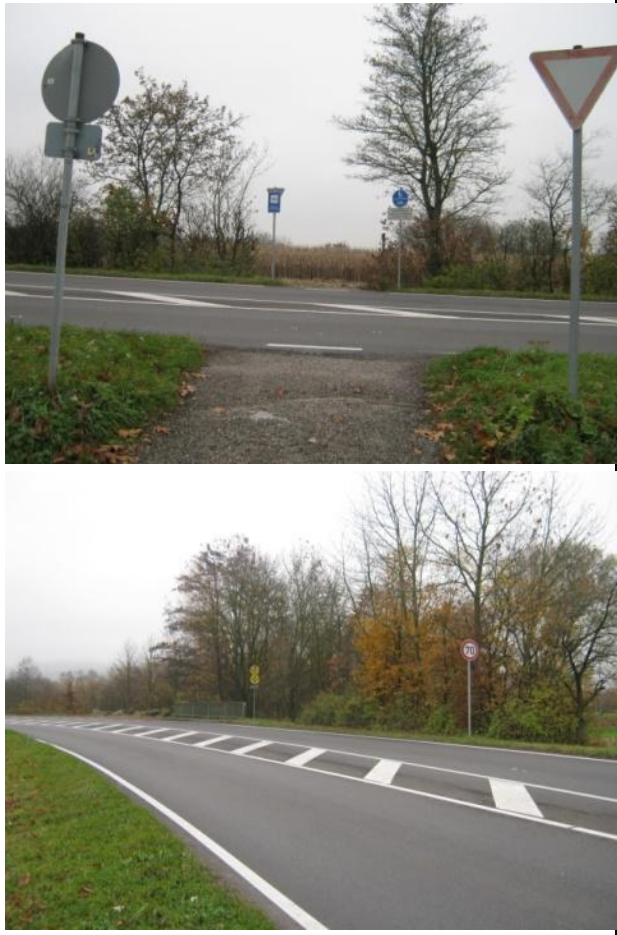
Nr.	Straßenabschnitt	Bestand / Problem	Lösungsansatz	Priorität	Fotos
5.	Wegeverbindung zwischen Sandweier und Oos (Neuer Markt) Höhe Richard-Haniel- Straße  (SANDWEIER)	ungesicherte Querung unzureichende Sichtbeziehungen Höchstgeschwindigkeit Richard-Haniel- Straße 70 km/h	Mittelinsel einrichten	1

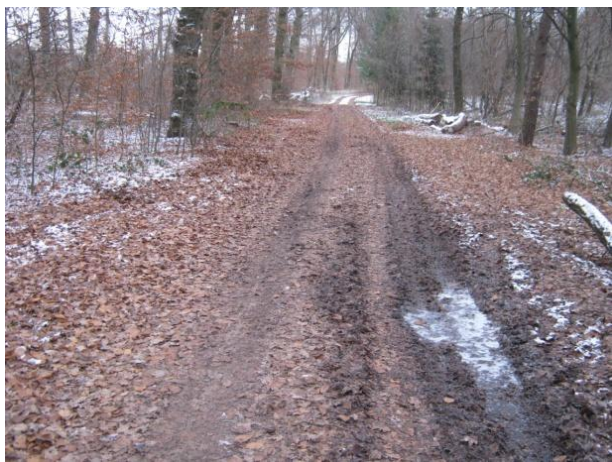
7.	Waldweg zwischen Sandweierer Straße (Waldparkplatz) und Rastatt  (SANDWEIER)	Belagsqualität	Belag für Radverkehr optimieren (asphaltieren oder ungefastes Pflaster verlegen) Wegeverbindung ggfls. beleuchten	2

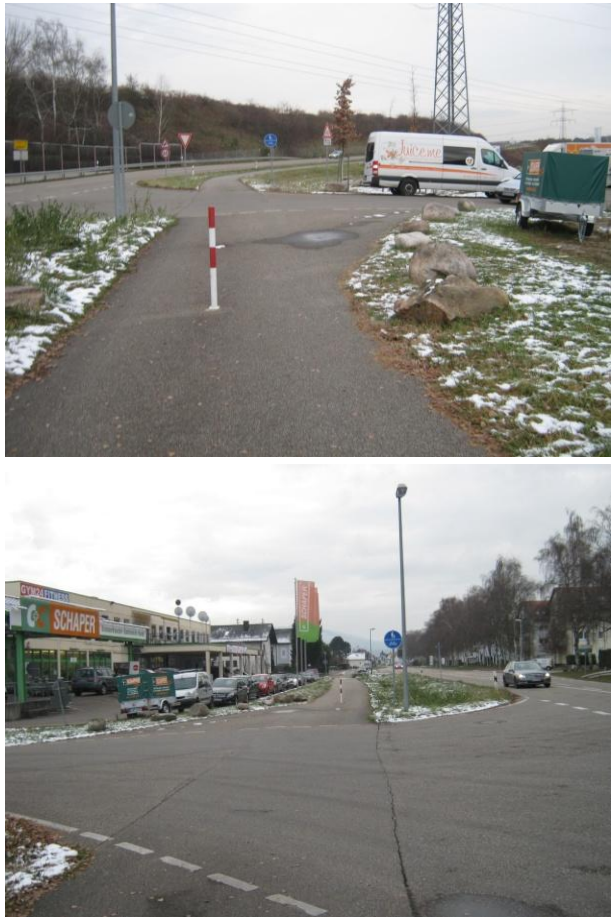
Nr.	Straßenabschnitt	Bestand / Problem	Lösungsansatz	Priorität	Fotos
8.	Sandweierer Straße Zufahrt Fa. Schaper  (SANDWEIER)	überdimensionierte Grundstückszufahrt fehlende Radverkehrsfurt Poller	Radverkehrsfurt markieren und rot einfärben Poller entfernen  Längerfristig: Rückbau der Grundstückszufahrt	K

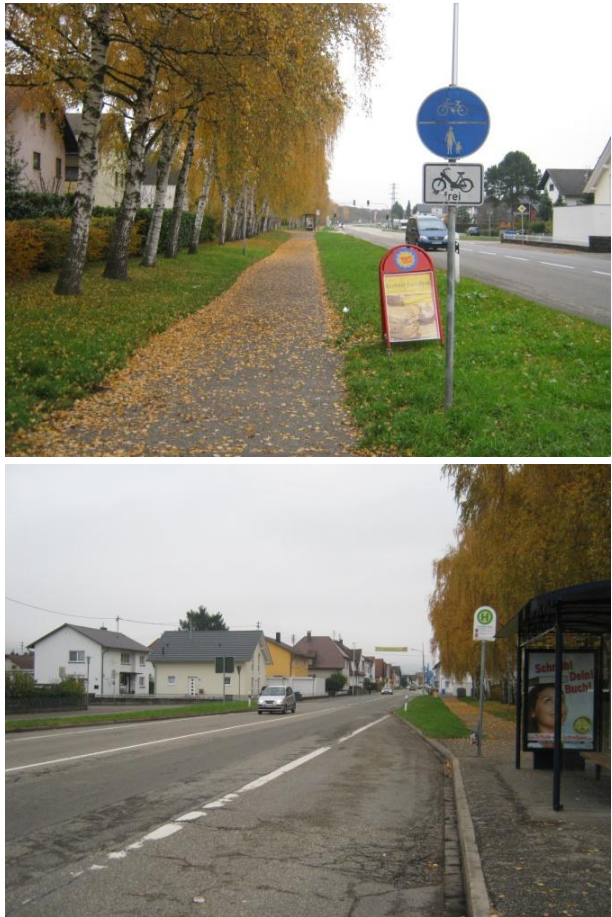
Nr.	Straßenabschnitt	Bestand / Problem	Lösungsansatz	Priorität	Fotos
10.	Sandweierer Straße zw. nördlichem Ortseingang und Nordring  (SANDWEIER)	Westseitig gemeinsamer Geh- und Radweg für den Zweirichtungsradverkehr	Aufgabe des vorhandenen Radwegs Markieren beidseitiger Schutzstreifen	1

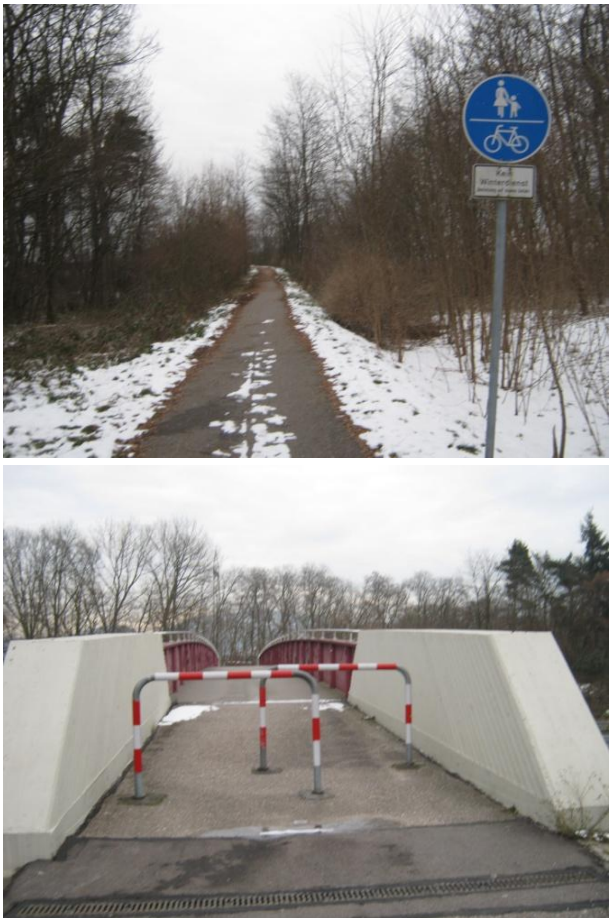
Nr.	Straßenabschnitt	Bestand / Problem	Lösungsansatz	Priorität	Fotos
15.	Wegeverbindung zwischen Lärchenstraße und A 5  (SANDWEIER)	selbständige Wegeverbindung Poller (Höhe Sportplatz) Im Bereich der Brücke über die A 5 beidseitig Umlaufsperrn mit unzureichender Durchfahrbreite	Poller und Umlaufsperrn entfernen oder durch reflektierende Poller (inkl. Bodenmarkierung) mit einer Durchfahrbreite von mind. 1,50 m ersetzen	K

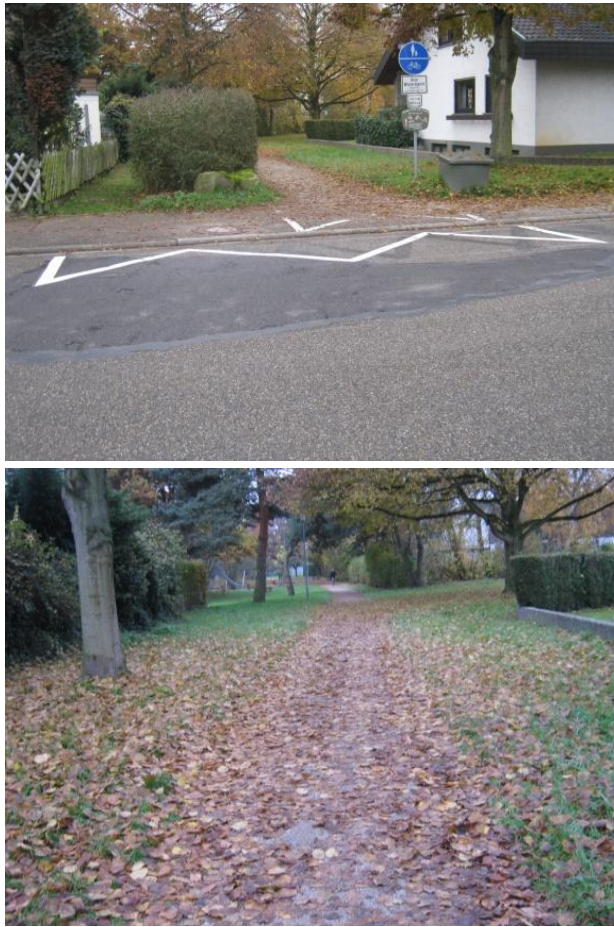
Nr.	Straßenabschnitt	Bestand / Problem	Lösungsansatz	Priorität	Fotos
16.	Selbstständige Wegeverbindung zwischen Lärchenstraße und Unterführung K 9617  (SANDWEIER)	Gemeinsamer Geh- und Radweg in unzureichender Breite Belagsqualität (wassergebunden)	Wegeausbau auf maximale Breite Belag für Radverkehr optimieren (heller Asphalt oder ungefastes Pflaster verlegen) regelmäßiger Grünschnitt	2  D

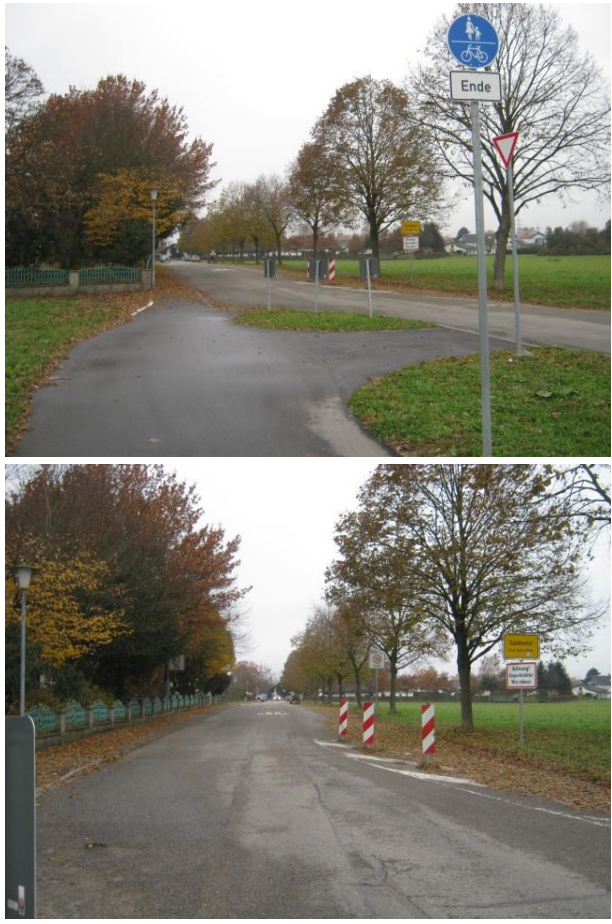
Nr.	Straßenabschnitt	Bestand / Problem	Lösungsansatz	Priorität	Fotos
21.	Hauenebersteiner Straße Ortseingang Sandweier  (SANDWEIER)	ungesicherte Querung zum Erreichen der einseitigen Außerortsführung	Mittelinsel am Ortseingang als Querungshilfe (dient auch der Geschwindigkeitsenkung im Ortseingangsbereich)	1

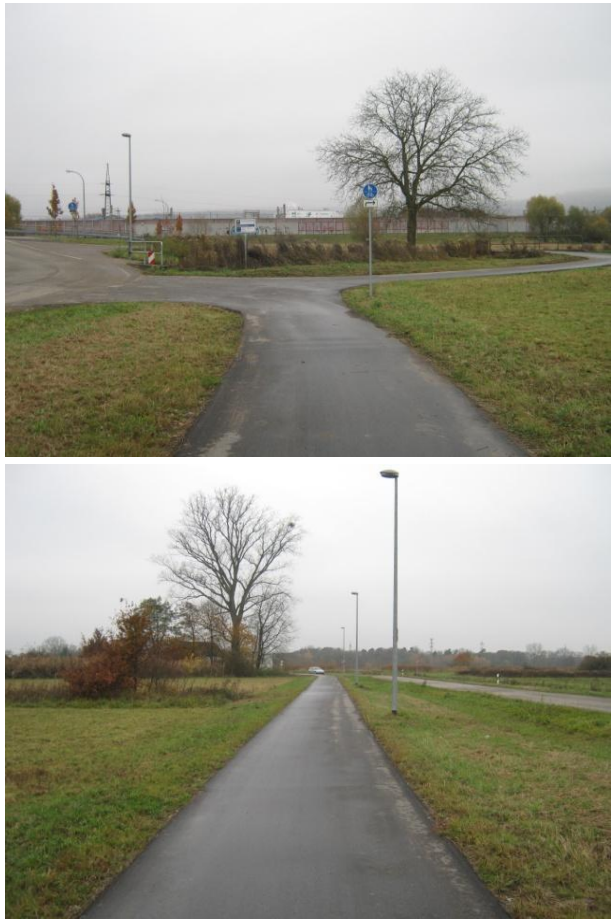
Nr.	Straßenabschnitt	Bestand / Problem	Lösungsansatz	Priorität	Fotos
22.	Hauenebersteiner Straße zw. Unterführung Bahngleise und Ortseingang Sandweier  (SANDWEIER)	Parallel verlaufender gemeinsamer Geh- und Radweg umwegige Führung zur Anbindung an Radverkehrsanlage im Zuge der Julius- Redel-Straße	Lückenschluss direkte Anbindung an Radverkehrsanlage im Zuge der Julius- Redel-Straße herstellen	2

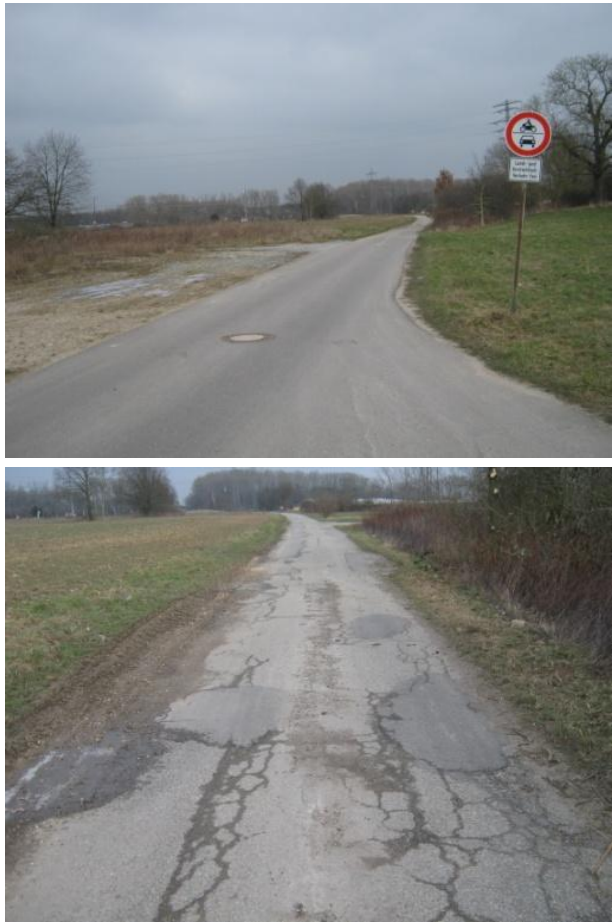
Nr.	Straßenabschnitt	Bestand / Problem	Lösungsansatz	Priorität	Fotos
27.	Braunmattstraße (HAUENEBERSTEIN)	Mischverkehr punktuelle Belagsschäden	punktuelle Belagsausbesserung	2

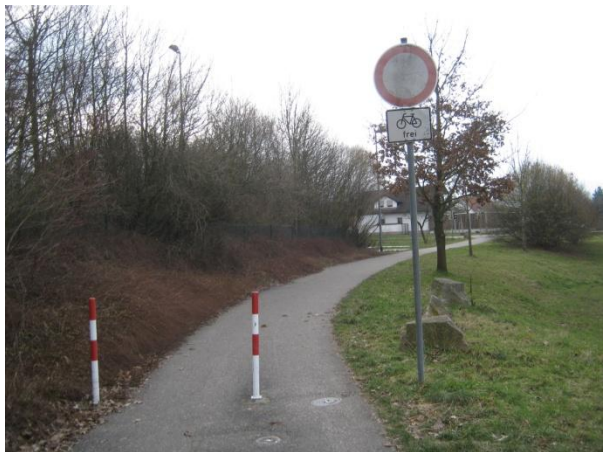
29.	Östlich Obere Murgersziel  (HAUENEGERSTEIN)	Selbständige Wegeverbindung Poller	Poller entfernen oder durch reflektierenden Poller (inkl. Bodenmarkierung) mit einer Durchfahrbreite von mind. 1,50 m ersetzen	K

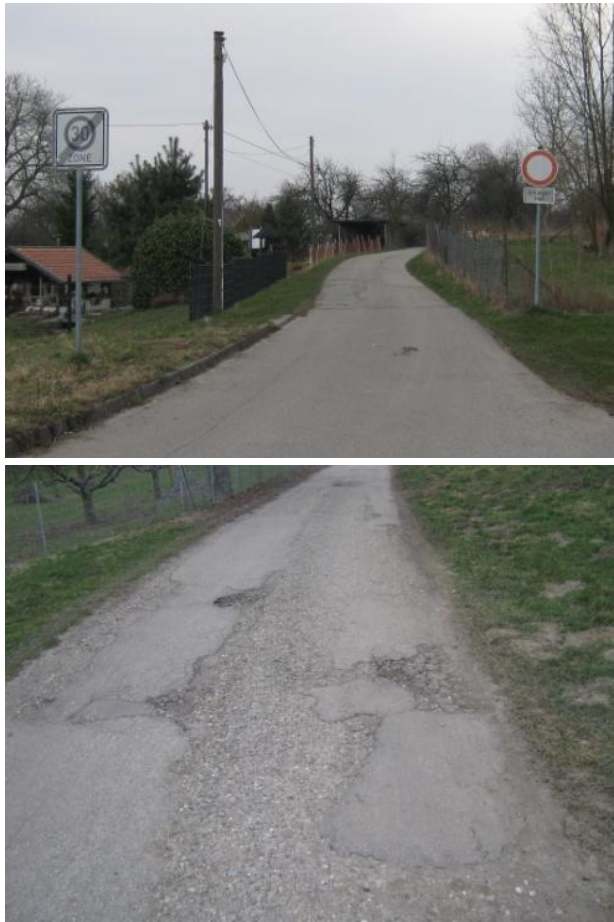
Nr.	Straßenabschnitt	Bestand / Problem	Lösungsansatz	Priorität	Fotos
30.	Weg von Waldstraße in Richtung Kuppenheim (östlich Hundesportplatz)  (HAUENEBERSTEIN)	Wirtschaftsweg ohne Freigabe für Radverkehr punktuelle Belagsschäden	Freigabe für Radverkehr einrichten Belag ausbessern	K

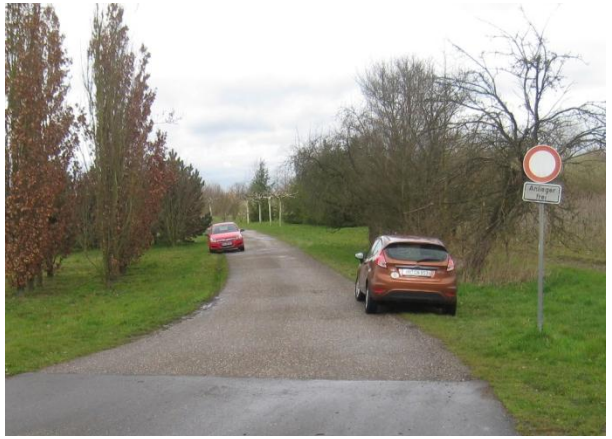
Nr.	Straßenabschnitt	Bestand / Problem	Lösungsansatz	Priorität	Fotos
35.	Landweg (OOS)	Wirtschaftsweg ohne Freigabe für Radverkehr	Freigabe für den Radverkehr einrichten	K

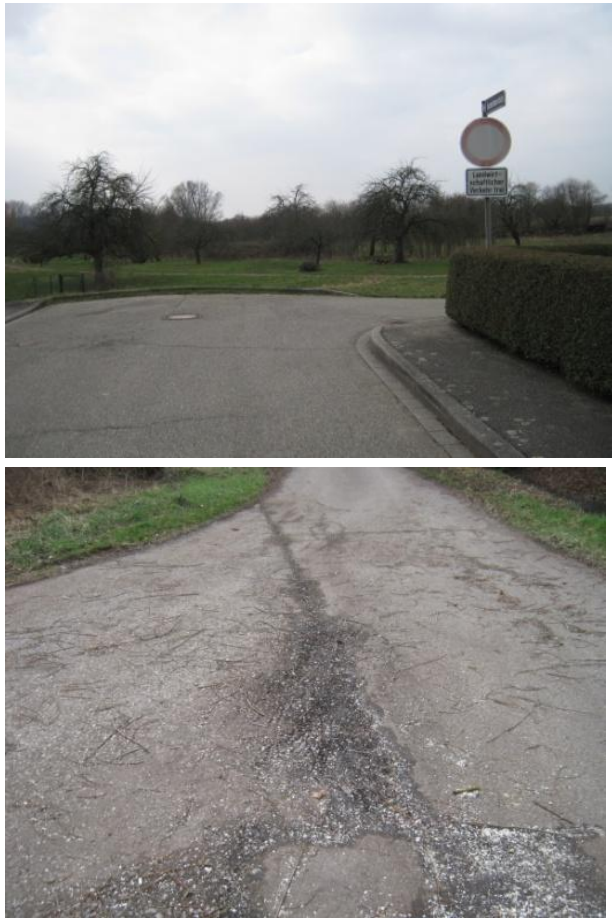
Nr.	Straßenabschnitt	Bestand / Problem	Lösungsansatz	Priorität	Fotos
36.	Wegeverbindung zwischen Anselmentstraße und Landweg  (HAUENBERSTEIN)	Wirtschaftsweg ohne Freigabe für Radverkehr Punktuelle Belagsschäden	Freigabe für den Radverkehr einrichten Belag ausbessern	K

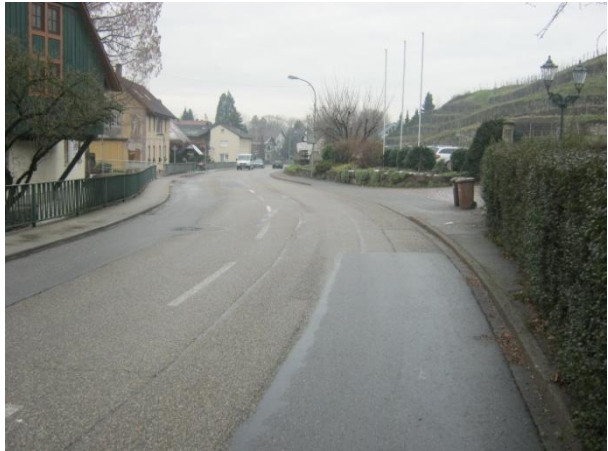
Nr.	Straßenabschnitt	Bestand / Problem	Lösungsansatz	Priorität	Fotos
147.	Heiligensteinstraße zw. Mauerbergstraße und Weinstraße  (NEUWEIER)	Mischverkehr, Tempo 30-Zone für Kfz nur eingeschränkt befahrbar Belagsschäden	Belag ausbessern	K

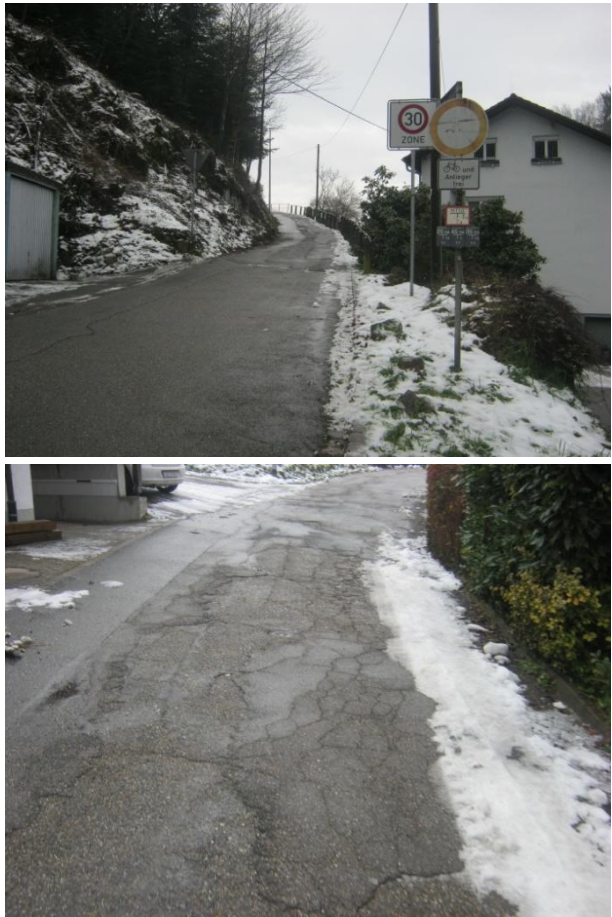
Nr.	Straßenabschnitt	Bestand / Problem	Lösungsansatz	Priorität	Fotos
148.	Kelterstraße zw. Mauerbergstraße und Schartenbergstraße  (NEUWEIER)	Mischverkehr, Tempo 30-Zone Punktuelle Belagsschäden	Belag ausbessern	K

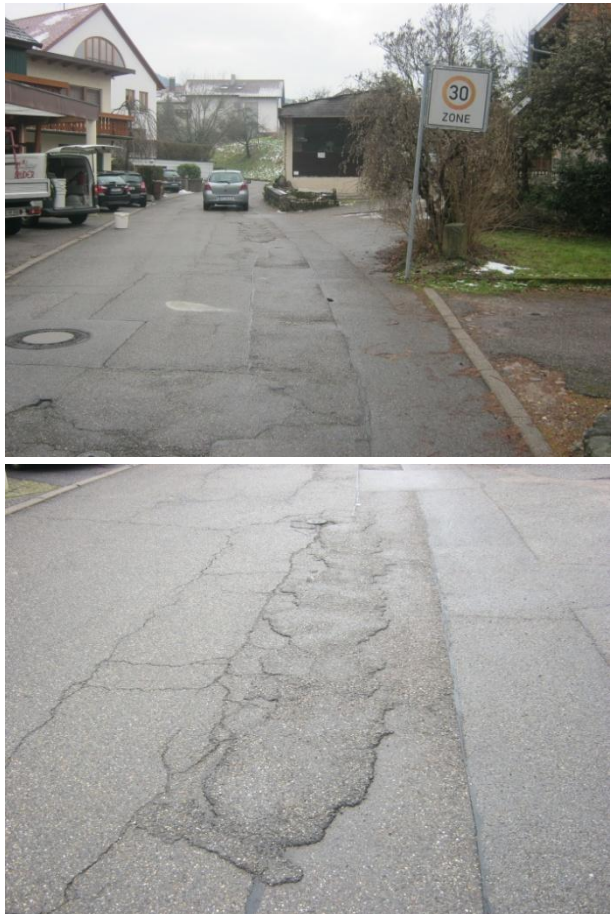
Nr.	Straßenabschnitt	Bestand / Problem	Lösungsansatz	Priorität	Fotos
149.	Im Finkengarten (NEUWEIER)	Mischverkehr, Tempo 30-Zone Punktuelle Belagsschäden	Belag ausbessern	K
