**LUFTBILDAUSWERTUNG ZUR
ÜBERPRÜFUNG DES VERDACHTS
AUF KAMPFMITTELBELASTUNG
VON BAUGRUNDFLÄCHEN
INKLUSIVE RECHERCHE ZU KAMPF- &
KRIEGSDATEN ZUR LUFTBILDAUSWAHL**

Gutachten der UXO PRO Consult vom 22.06.2023

76532 Baden-Baden - Sandweier,
Mühlstraße,
Kindergarten
212305161116

PHASE A, FERNERKUNDUNG - ÜBERPRÜFUNG
DES KAMPFMITTELVERDACHTS

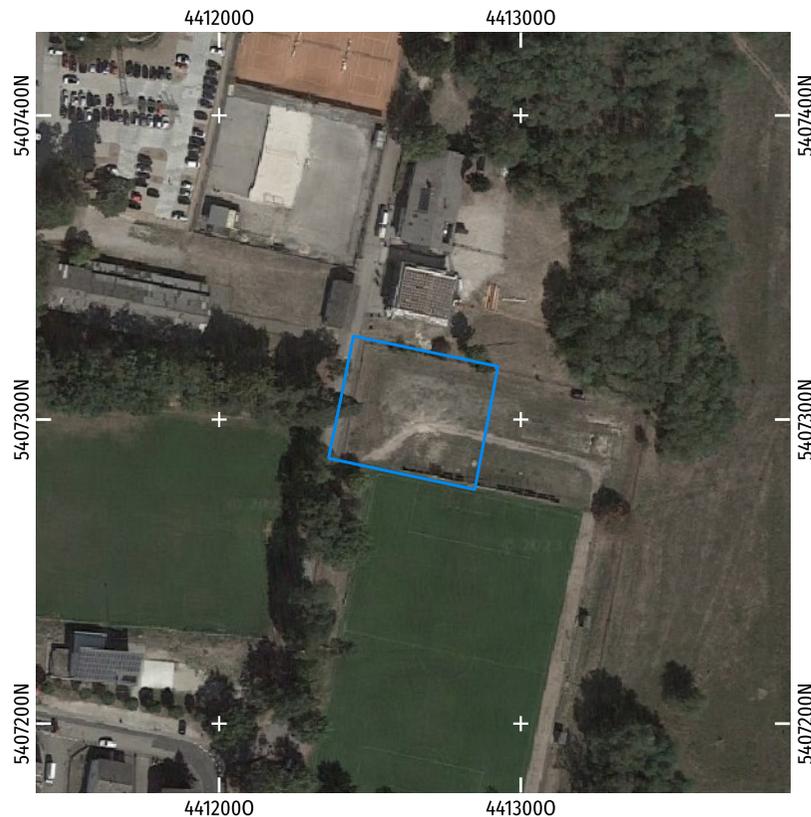
Das oben in heutiger Umweltsituation umrandete Erkundungsgebiet bestimmt allein den Bereich, für den das in der Begutachtung festgestellte Ergebnis gültig ist. Die Markierung kontaminationsrelevanter Strukturen ist nicht abschließend. Lediglich die für das Ergebnis der Begutachtung ausschlaggebenden Elemente wurden dargestellt.

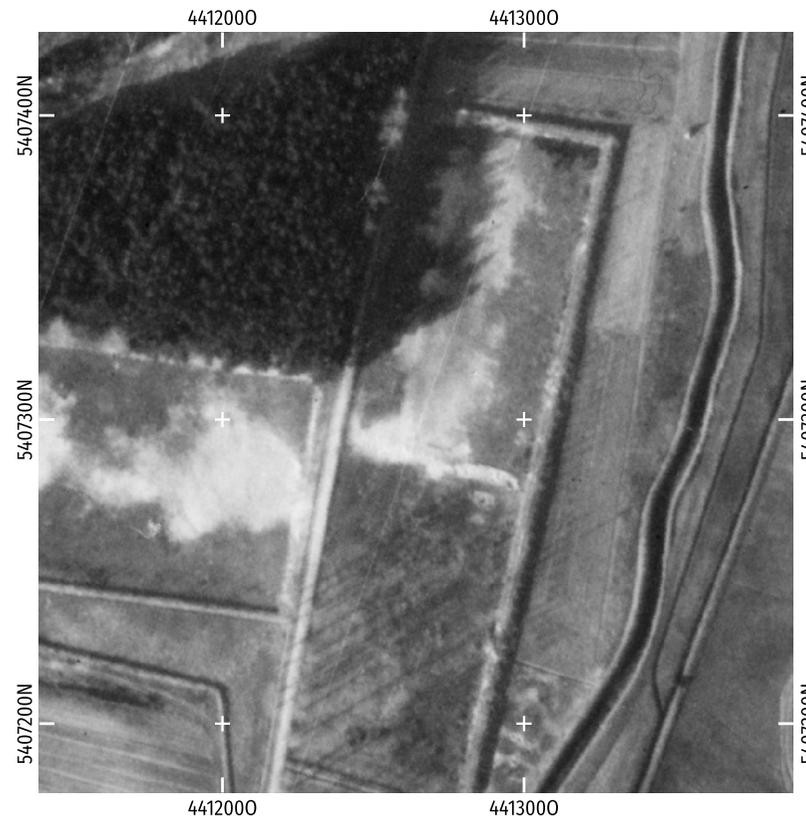
Aufnahmedatum des Luftbilds: 28.02.1945. Aufgrund technischer Umstände zur Zeit der Luftbildaufnahme kann nicht ausgeschlossen werden, dass das Luftbild Verzerrungen unterliegt. Das reproduzierte Luftbild unterliegt strengsten Datenschutzbestimmungen und darf nicht ohne die schriftliche Gestattung von UXO PRO Consult weitergeleitet, verbreitet, veröffentlicht oder anderweitig Dritten zugänglich gemacht werden.

Die Einsehbarkeit des Erkundungsgebietes und des Nahbereiches ist durch Vegetation erschwert. Die Aufnahmen sind wie in Tabelle 1 aufgeführt von gemischter Güte. Die Luftbilder vom 28.02.1945 wurden ausgewählt, um das Erkundungsgebiet in damaligem Zustand im Anhang 2 abzubilden.

Auf den untersuchten Luftbildaufnahmen und konsultierten historischen Unterlagen konnten keine Hinweise festgestellt werden, die den Verdacht der Kontamination des Erkundungsgebiets mit Kampfmitteln bestätigen. Es konnten keine Sprengbombentrichter, zerstörte Bauwerke, Flakstellungen, Grabensysteme, Bunker oder dergleichen im Erkundungsgebiet und dessen Nahbereich ausgemacht werden.
