PFC-Untersuchungen Ooswinkel: Boden- und Grundwasserergebnisse

Bürgerinformation, 06.03.2023

Thomas Schöndorf
HPC AG NL Freiburg
Bereich Altlasten und Bodenschutz

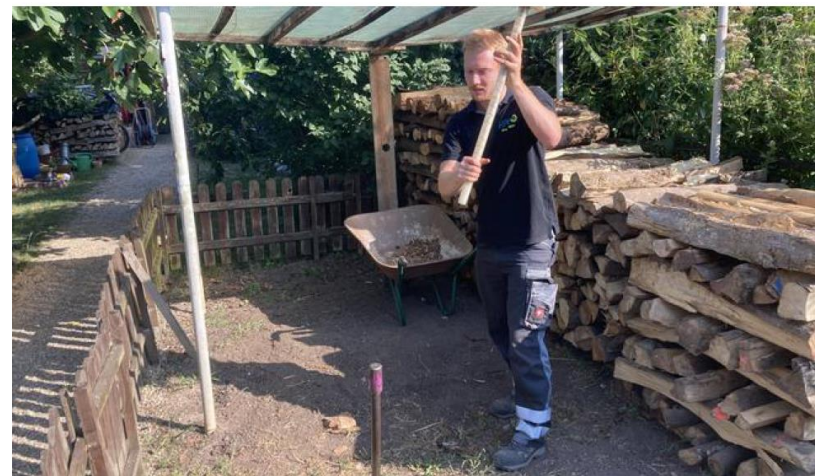
Grundstücken der Siedlung Ooswinkel in Baden-Baden sind die Böden mit PFC belastet. Foto: Harald Holzmann

Probeentnahme im Ooswinkel: Der Bohrstock wird in einem der Gärten rund 30 Zentimeter in die Tiefe getrieben. Das so gewonnene Material muss in den nächsten Wochen auf PFC-Belastung untersucht werden.

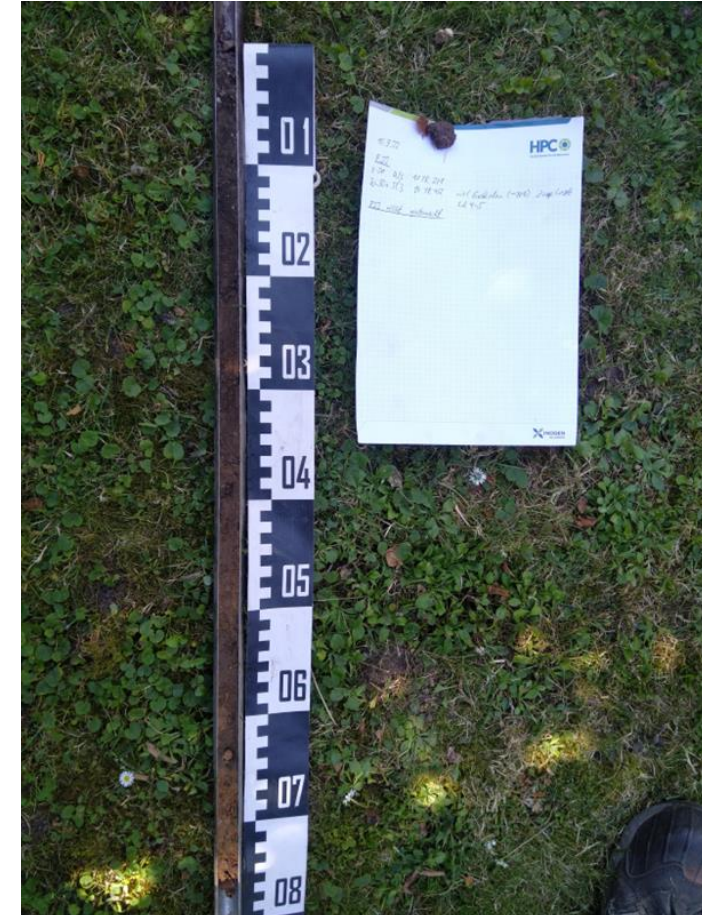
- **Beprobungen 13. -19. Juli 2022** durch Team aus 2 akadem. Fachkräften
 - Aufnahme Nutzung / Flächenstruktur, Abgleich mit Fläche des früheren Auftrags der Pflanzeerde
 - Rasterbeprobung mit Pürckhauer-Bohrstock je 15 x bis 30 cm Tiefe für eine Flächenmischprobe pro Parzelle (d. h. über früher mind. aufgebrauchte und von Kindern erreichbare Bodentiefe)
 - Bodenaufnahme nach bodenkundlicher Kartieranleitung (KA5)
 - Laboranalysen auf PFC im Feststoff-Feinboden und Bodeneluat
- **Einzeldokumentation** für jede untersuchte Parzelle sowie zusammenfassender Bericht für die Stadt Baden-Baden

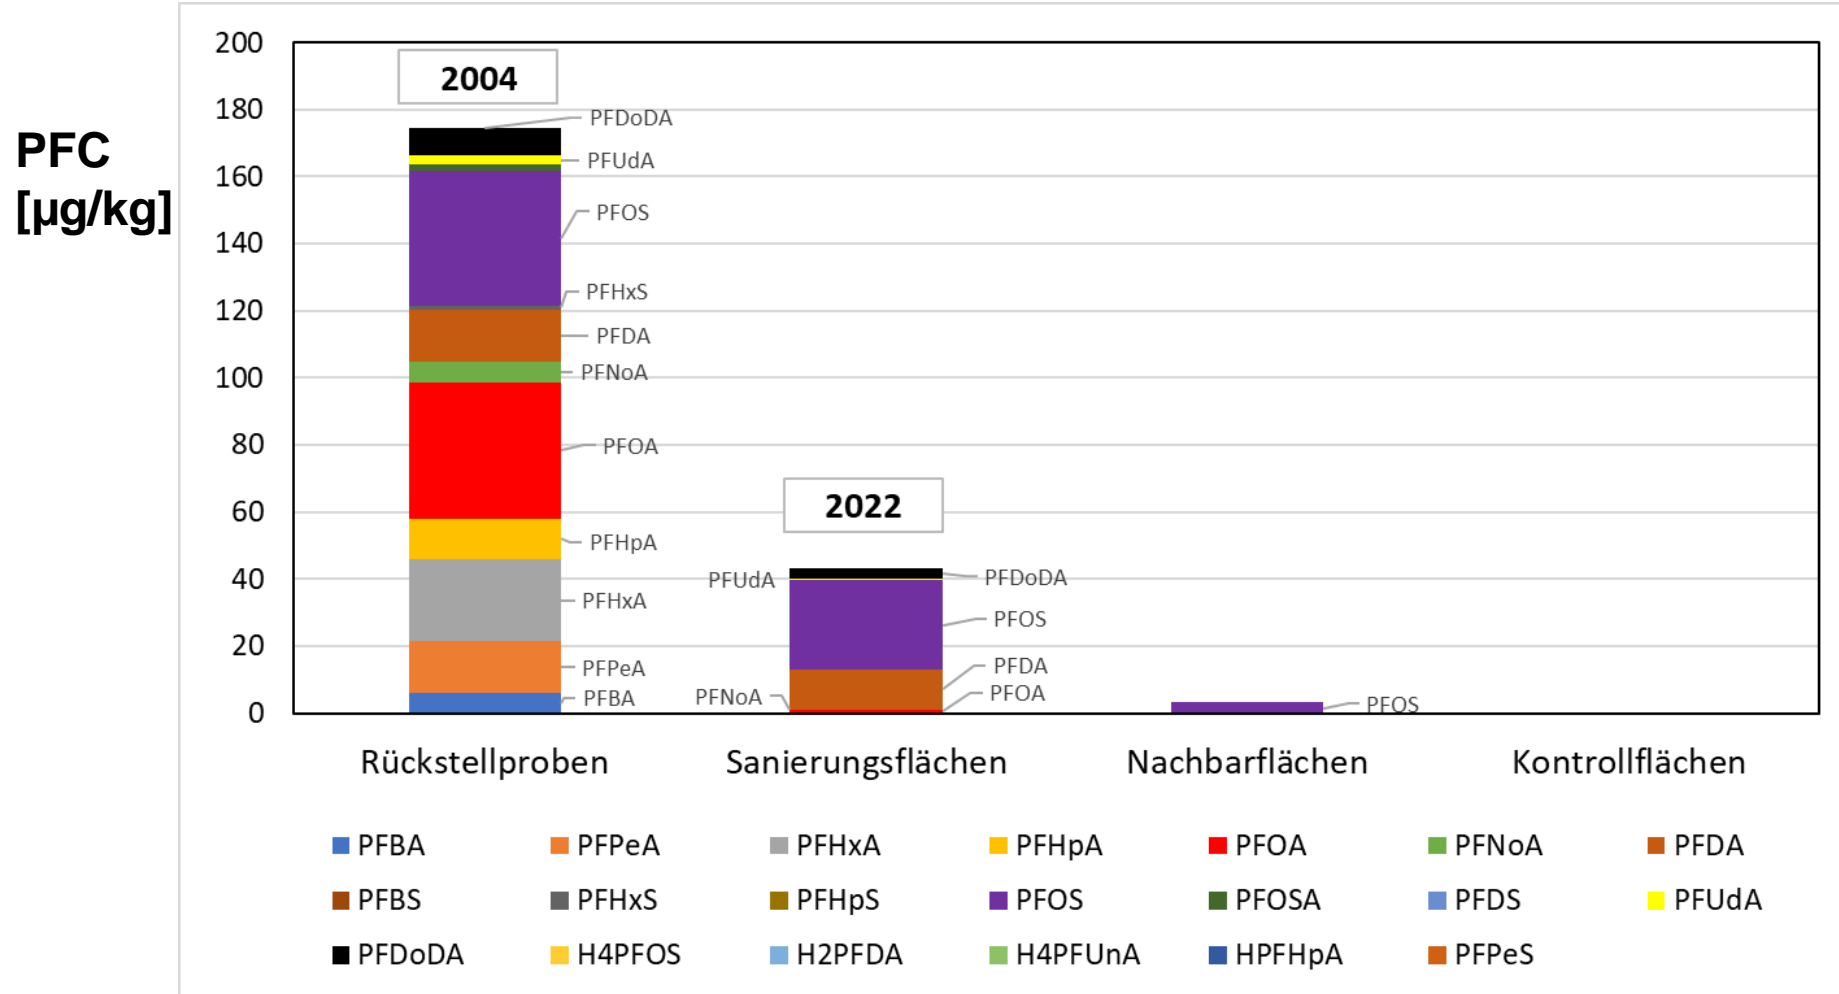
PFC-Gehalte im Mittel

(I) Boden-Feststoff mit Ergebnis Rückstellproben der Pflanzeerde von 2004

Bestimmungsgrenzen (BG):
5 µg/kg

- Auf den früheren Sanierungsflächen liegen im Oberboden nach rd. 20 Jahren noch PFC-Belastungen vor.
- Heute deutlich geringere PFC-Gehalte als bei der Aufbringung 2002 und 2004.
- Heute keine kurzkettigen PFC und PFOA im Boden-Feststoff nachzuweisen (unter Bestimmungsgrenze)
- Seit 2004: Verschiebung der PFC-Signatur im Oberboden zugunsten der langkettigen PFC mit Abreicherung der mobilen kurzkettigen PFC einschl. PFOA
 - vermutl. v. a. Ausspülung zum Grundwasser und z. T. Aufnahme in Pflanzen.
- **Nach bisher abgeleiteten Prüfwerten besteht keine Gefährdung für Menschen durch Direktkontakt. Momentan sind die Prüfwerte in Überarbeitung: neuer Abgleich nach Vorliegen der neuen Werte.**

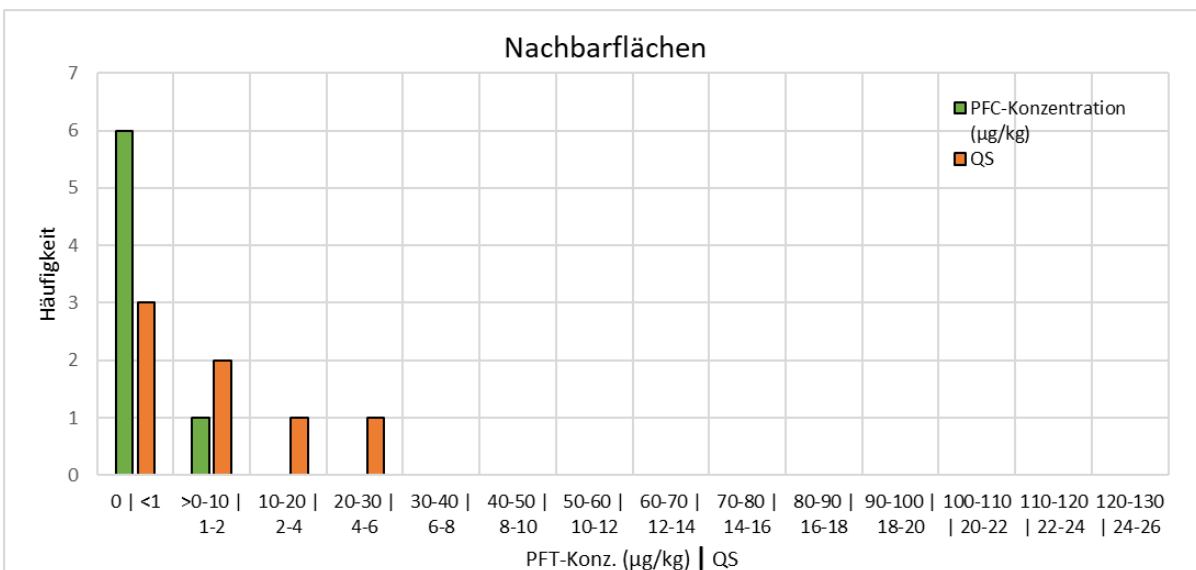
Histogramme zur Verteilung - PFC im Feststoff - Quotientensumme (QS)

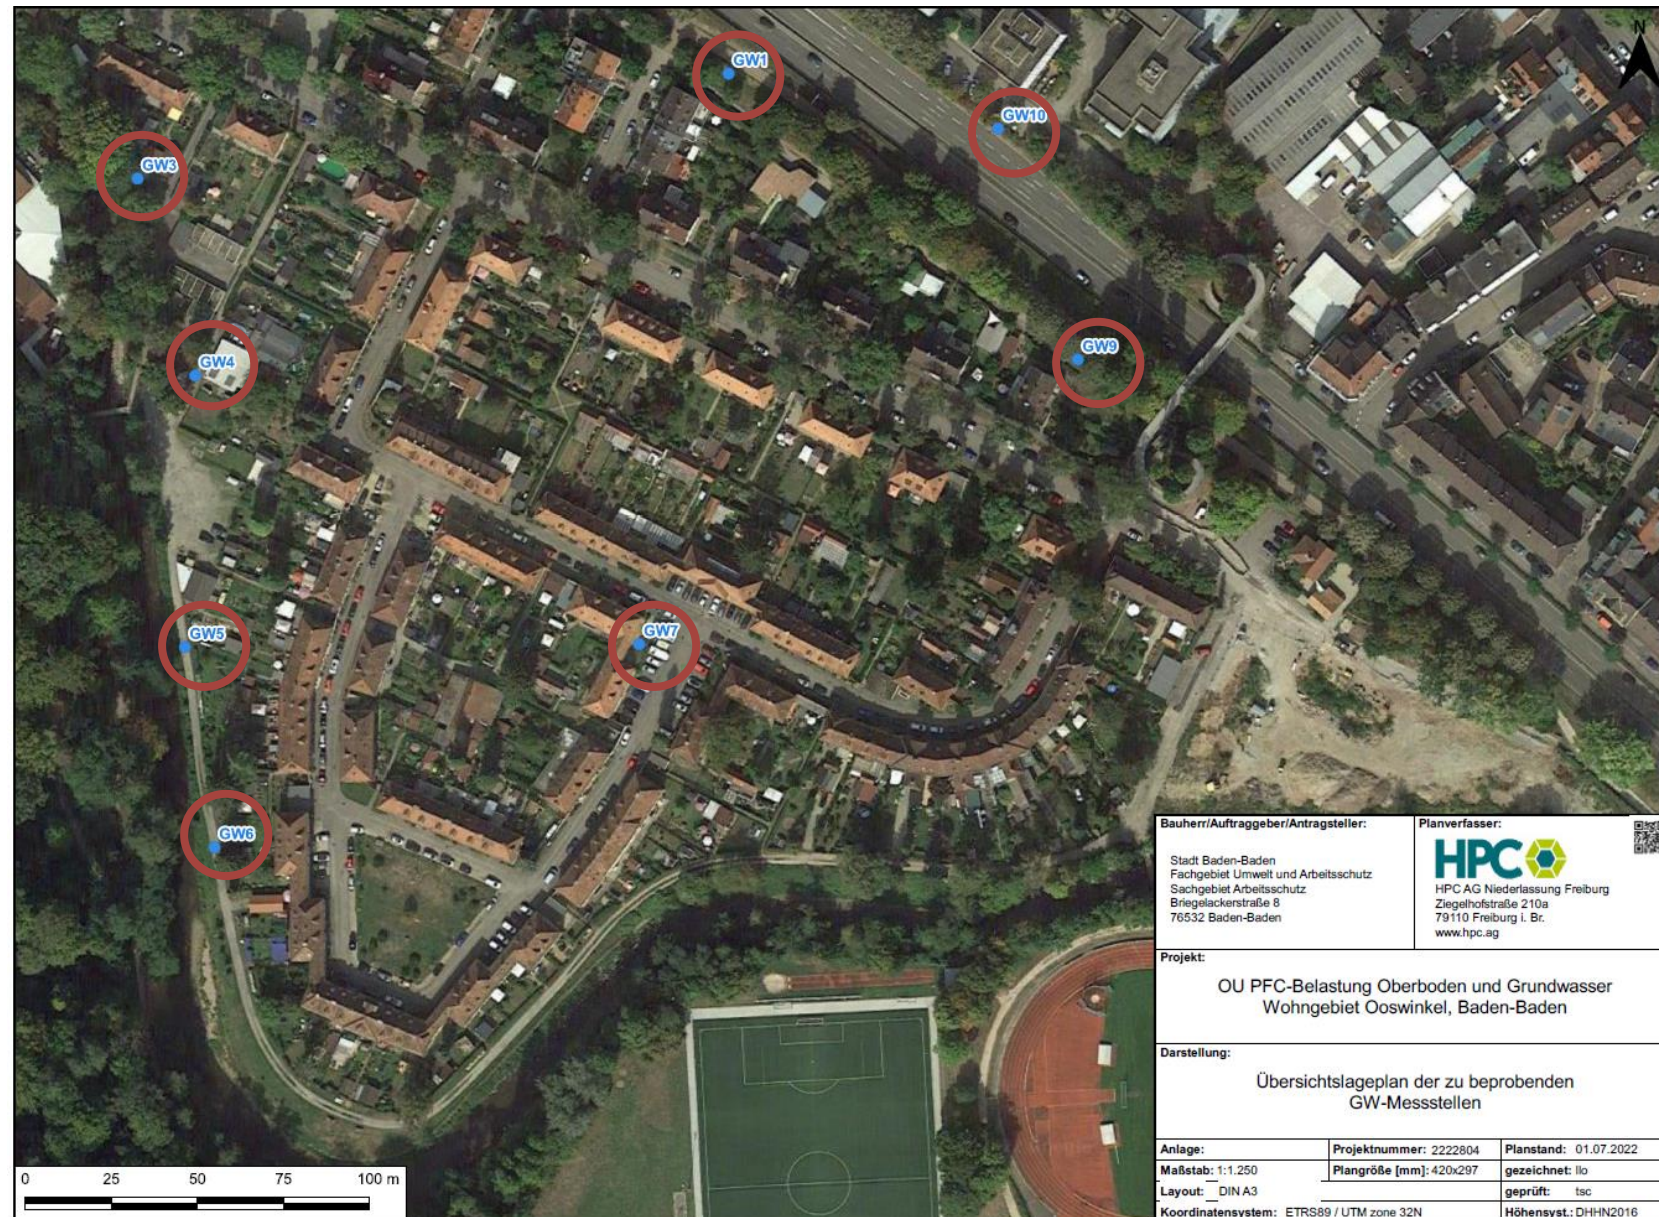
Grundwasserbeprobung an bestehenden GW-Messstellen im Bereich Ooswinkel mit Laboranalysen auf **PFC**

- Grundwasserströmung
- Aktuelle PFC-Konzentration im Grundwasser
- Handlungsbedarf?
