## RADVERKEHRSKONZEPT - Anhang 2

Radverkehrskonzept

Anhang 2 zum Erläuterungsbericht  
(Maßnahmenkonzeption)

## 2. Maßnahmenkonzeption - Übersichtstabelle zum Handlungsbedarf (Wegeinfrastruktur)

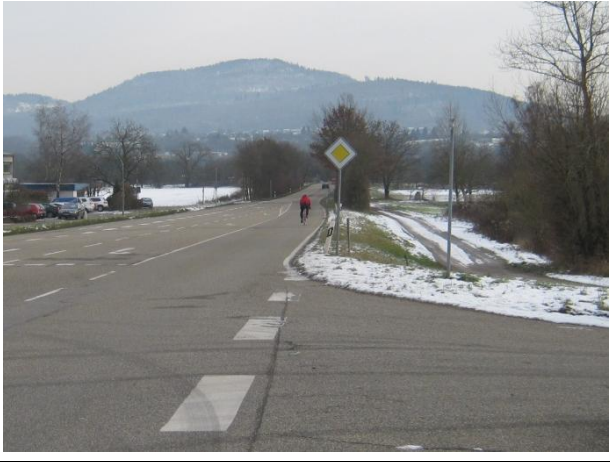
Nr.	Straßenabschnitt	Bestand / Problem	Lösungsansatz	Priorität	Fotos
2.	Richard-Haniel-Straße (K 9613)  (SANDWEIER)	abschnittsweise parallele Wegeverbindung abschnittsweise für Zweirichtungsradverkehr freigegeben	Wegeneubau unter Nutzung vorhandener paralleler Wirtschaftswege	2

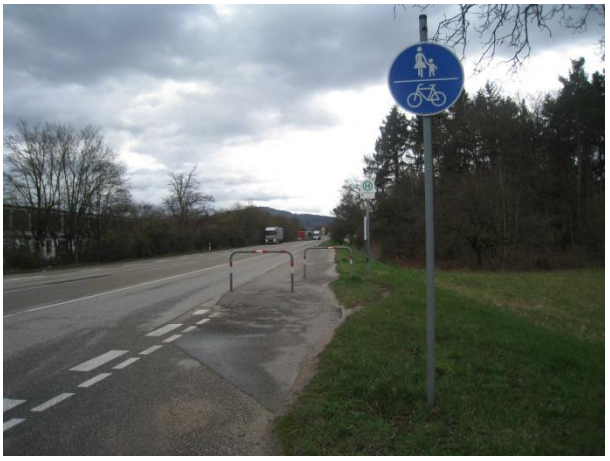
3.	Richard-Haniel-Straße (K 9613) Höhe Mittelfeldstraße  (SANDWEIER)	Drängelgitter mit unzureichender Durchfahrbreite	Drängelgitter entfernen	K

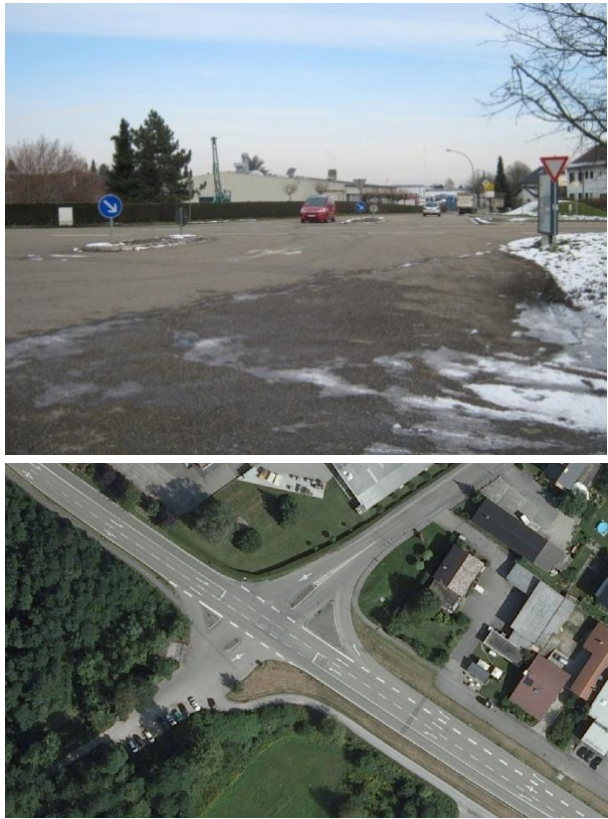
Nr.	Straßenabschnitt	Bestand / Problem	Lösungsansatz	Priorität	Fotos
4.	Römerstraße/ Richard-Haniel-Straße  (SANDWEIER)	Ungesicherte Querung umwegige Anbindung an gemeinsamen Geh- und Radweg bzw. Wirtschaftsweg northwestlich Richard-Haniel-Straße fehlende Furtmarkierung  Richard-Haniel-Straße: DTVW: 7.200 Kfz/24 h (VEP 2008) Römerstraße: DTVW: 5.300 Kfz/24 h (VEP 2008)	Anbindung an Wirtschaftsweg optimieren Furtmarkierung ergänzen	2

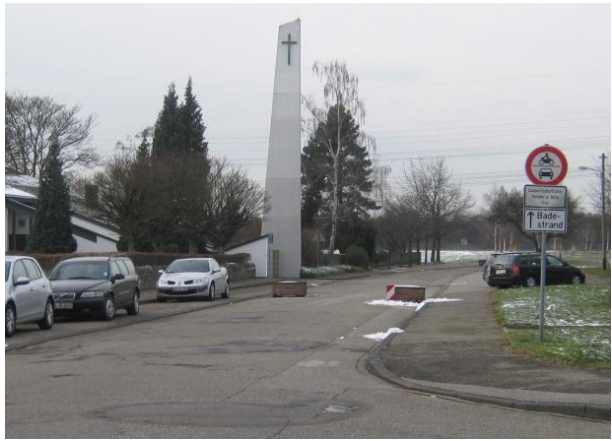
Nr.	Straßenabschnitt	Bestand / Problem	Lösungsansatz	Priorität	Fotos
6.	Iffezheimer Straße  (SANDWEIER)	Mischverkehr, für Kfz nur eingeschränkt befahrbar Höhe Kirche Einengung durch beidseitige Pflanzkübel	Pflanzkübel entfernen oder beidseitig Reflektoren anbringen	K

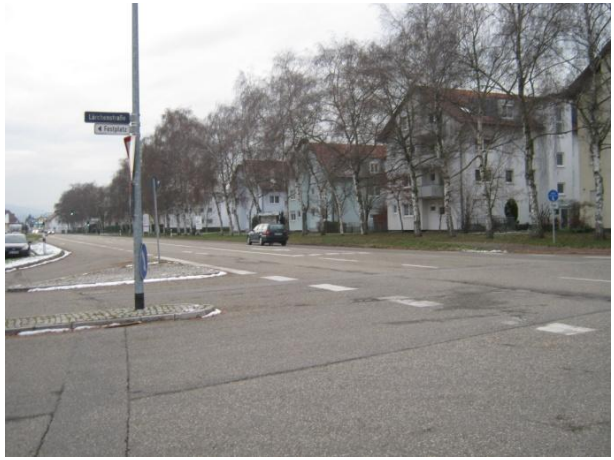
Nr.	Straßenabschnitt	Bestand / Problem	Lösungsansatz	Priorität	Fotos
9.	Sandweierer Straße / Lärchenstraße  (SANDWEIER)	ungesicherte Querung zum Erreichen vorhandener Radverkehrsanlage	Ausbau zum Kreisverkehr mit Führung des Radverkehrs im Mischverkehr	2

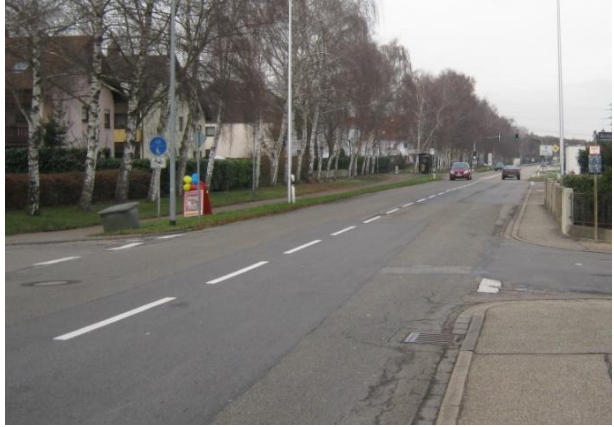
Nr.	Straßenabschnitt	Bestand / Problem	Lösungsansatz	Priorität	Fotos
11.	Sandweierer Straße / Nordring  (SANDWEIER)	ungesicherte Querung zum Erreichen vorhandener Radverkehrsanlage	Bei Markieren beidseitiger Schutzstreifen im Zuge der Sandweierer Straße hier kein Handlungsbedarf (vgl. Lfd. Nr. 10 und 12)

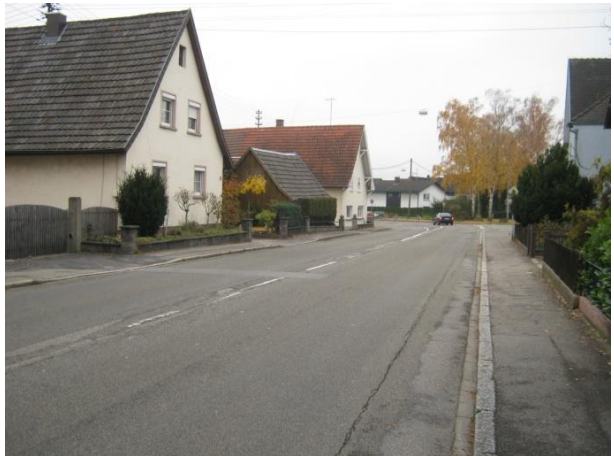
12.	Sandweierer Straße zw. Nordring und südlichem Ortseingang  (SANDWEIER)	Mischverkehr fehlende Radverkehrsanlage	Markieren beidseitiger Schutzstreifen	1

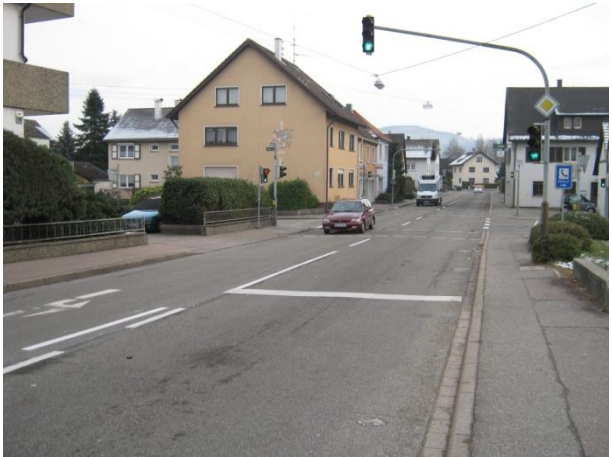
Nr.	Straßenabschnitt	Bestand / Problem	Lösungsansatz	Priorität	Fotos
13.	Sandweierer Straße/ Heckenstraße, Mühlstraße  (SANDWEIER)	fehlende Radverkehrsanlage	Umbau zum Kreisverkehrsplatz mit Führung des Radverkehrs im Mischverkehr	2

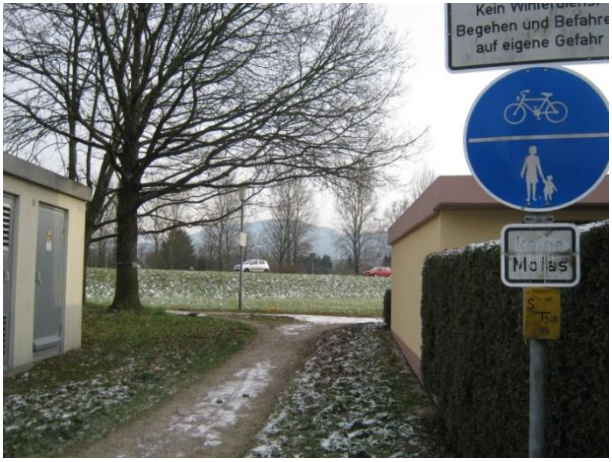
14.	Anschluss Wegeverbindung zwischen Sandweier und Oos (Neuer Markt) an Nelkenstraße (Höhe Kappesmattweg)  (SANDWEIER)	Gemeinsamer Geh- und Radweg Belagsqualität	Belag für Radverkehr optimieren (heller Asphalt oder ungefastes Pflaster verlegen)	2

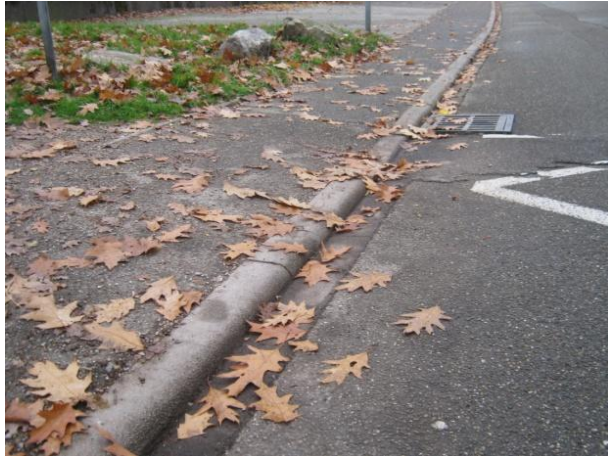
Nr.	Straßenabschnitt	Bestand / Problem	Lösungsansatz	Priorität	Fotos
17.	Große Straße östlich Mühlstraße  (SANDWEIER)	Querungsstelle für Radverkehr unzureichende Bordabsenkung	Bord an Übergang zur selbstständigen Wegeverbindung absenken	K

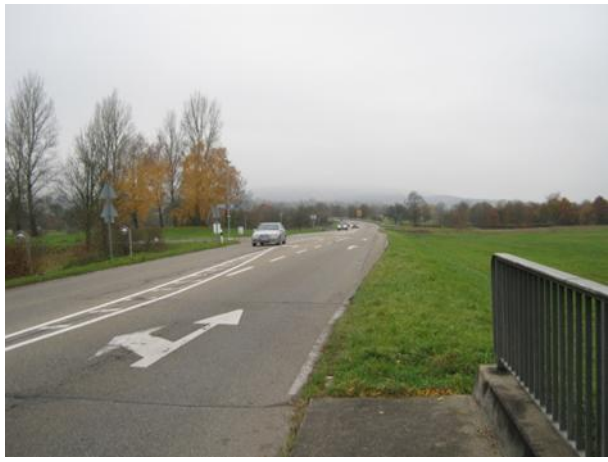
18.	L 67, K 9617 zw. Karlsruher Straße (L 67) und Nelkenstraße  (SANDWEIER)	fehlende Radverkehrsanlage	Neubau einer Radverkehrsanlage im Rahmen des städtebaulichen Entwicklungskonzeptes Oos geplant	in Planung

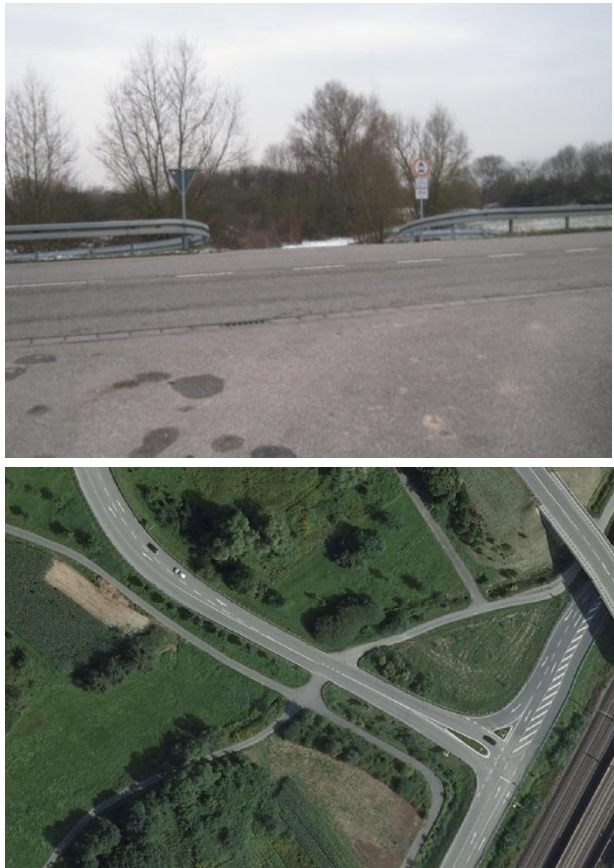
Nr.	Straßenabschnitt	Bestand / Problem	Lösungsansatz	Priorität	Fotos
19.	Wegeverbindung westlich B 3, Bahngleise Höhe L 67  (SANDWEIER)	ungesicherte Querung DTV 9.300 (VEP 2008) verschwenkte Radverkehrsführung	Mittelinsel einrichten	1

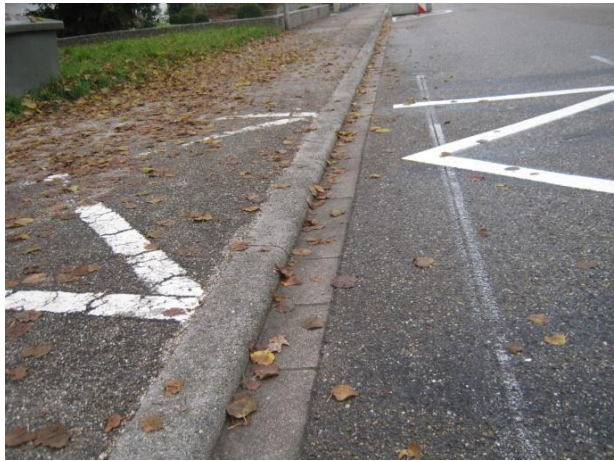
Nr.	Straßenabschnitt	Bestand / Problem	Lösungsansatz	Priorität	Fotos
20.	Hauenebersteiner Straße Höhe Schießstand  (SANDWEIER)	Querungsstelle Radverkehr unzureichende Bordabsenkung	Bord an Übergang zur selbstständigen Wegeverbindung absenken	K

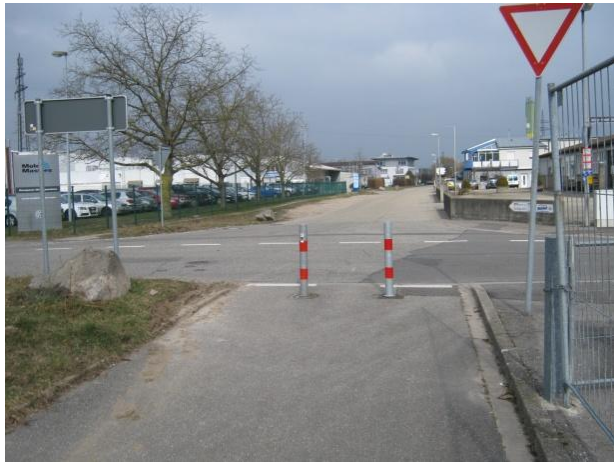
Nr.	Straßenabschnitt	Bestand / Problem	Lösungsansatz	Priorität	Fotos
24.	Julius-Redel-Straße Höhe Querung Braunmattstraße  (HAUENEBERSTEIN)	Poller	Poller entfernen oder durch reflektierenden Poller (inkl. Bodenmarkierung) mit einer Durchfahrbreite von mind. 1,50 m ersetzen	K

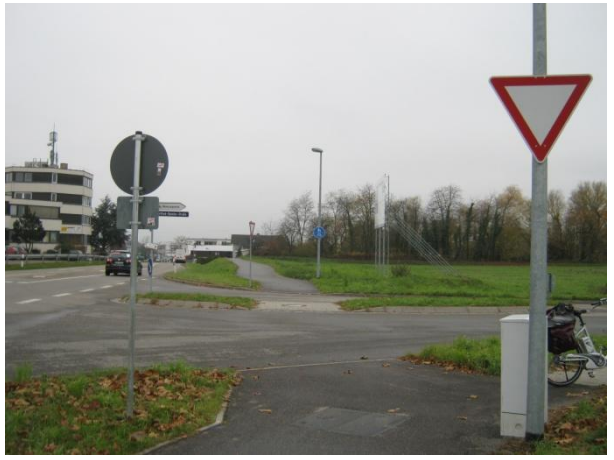
25.	Julius-Redel-Straße / Gottlieb-Daimler-Straße  (HAUENEBERSTEIN)	fehlende Radverkehrsfurt	Radverkehrsfurt ergänzen und Radverkehr im Zuge einer Hauptverkehrsstraße bevorrechtigt führen	K

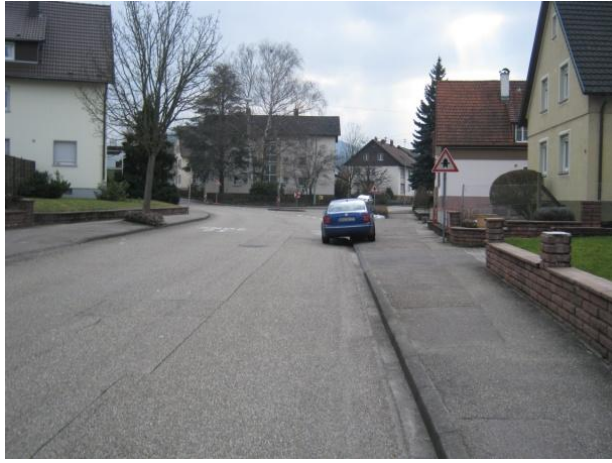
Nr.	Straßenabschnitt	Bestand / Problem	Lösungsansatz	Priorität	Fotos
28.	Bahnhofstraße zw. Verlängerung Braunmattstraße und In der Au  (HAUENEGERSTEIN)	Mischverkehr, Tempo-30-Zone Vorrang Bahnhofstraße	Rechts-vor-links-Regelung in Tempo 30- Zone anordnen	K

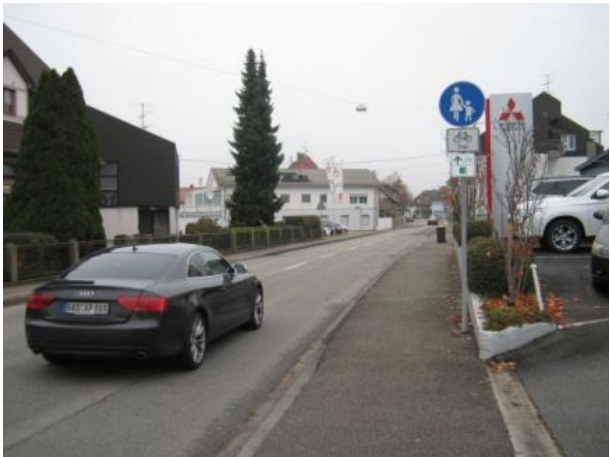
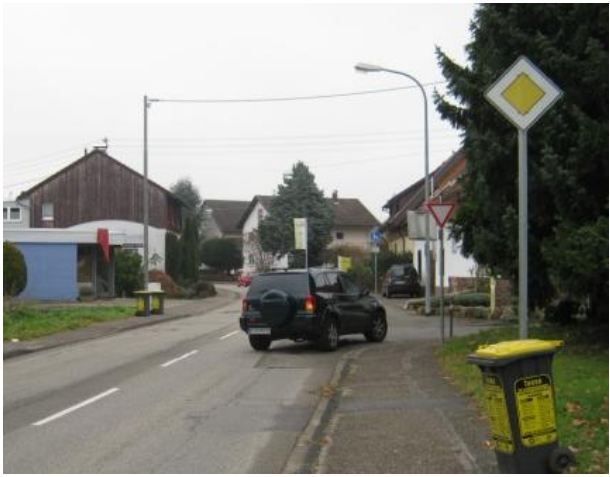
Nr.	Straßenabschnitt	Bestand / Problem	Lösungsansatz	Priorität	Fotos
31.	Karlsruher Straße OD Haueneberstein  (HAUENEBERSTEIN)	Ostseitiger Gehweg für den Radverkehr freigegeben (Vorfahrt achten an Einmündungen) Fehlende Radverkehrsanlage für Radverkehr in Richtung Süden DTV: ca. 15.900 Kfz/24h (VEP 2008) Fahrbahnbreite ca. 6,5 m	Freigabe für Radverkehr auf Gehwegen aufheben Markieren einseitiger Schutzstreifen (Rtg. Oos) Schutzstreifen bis Querungshilfe zum Erreichen des Außerortsradweges markieren Alternativ: Verengung der Fahrbahn auf 5,50 m und Gliederung durch Gehwegnasen und Plateau-Aufpflasterung  Alternativ: Verengung der Fahrbahn auf 5,50 m und Gliederung durch Gehwegnasen und Plateau-Aufpflasterung

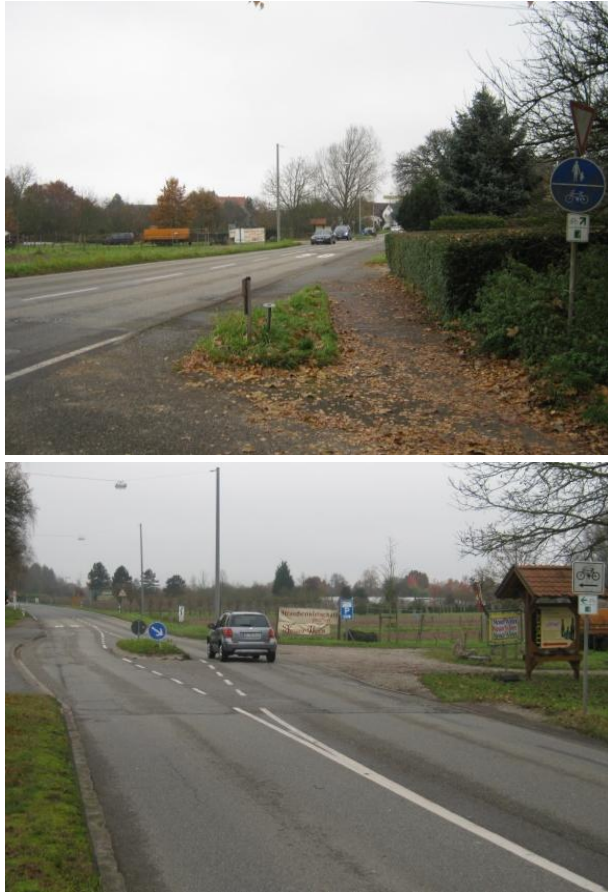
Nr.	Straßenabschnitt	Bestand / Problem	Lösungsansatz	Priorität	Fotos
32.	Karlsruher Straße (L 67) südlicher Ortseingang Haueneberstein  (HAUENEBERSTEIN)	ungesicherte Querung zum Erreichen der einseitigen Außerortsführung Mittelinsel am Ortseingang, nicht befahrbar	Mittelinsel oder langgestreckter Abbiegebereich am südlichen Ortseingang zum Erreichen des Außerortsradweges einrichten	1

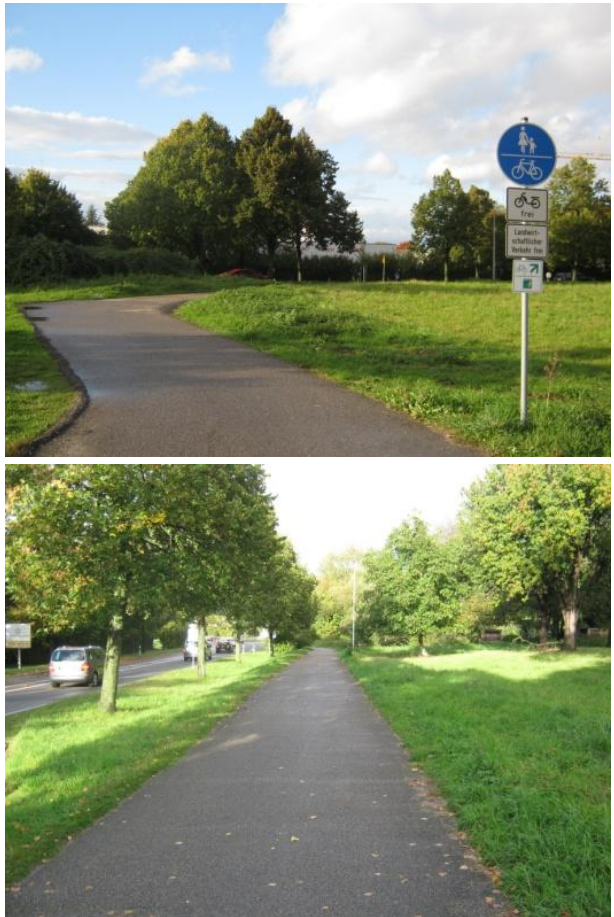
Nr.	Straßenabschnitt	Bestand / Problem	Lösungsansatz	Priorität	Fotos
33.	L 67 zw. Pflostweg und Ortseingang Haueneberstein  (OOS)	selbständige parallele Wegeverbindung Problem: Blenden durch Kfz im Zuge der Kuppenheimer Straße	Bepflanzung als Blendschutz einbauen, bei Auswahl der Bepflanzung soziale Sicherheit beachten	1

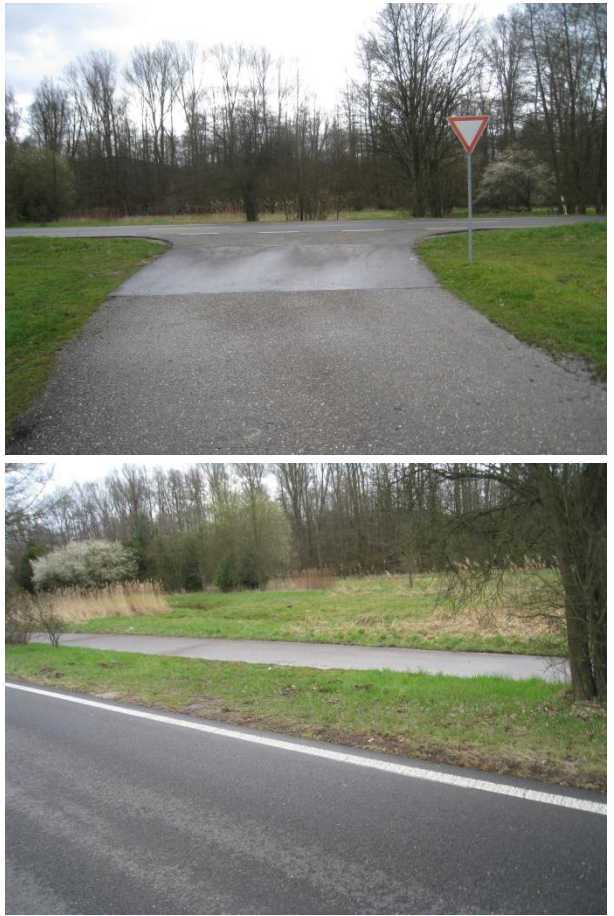
Nr.	Straßenabschnitt	Bestand / Problem	Lösungsansatz	Priorität	Fotos
34.	Karlsruher Straße (L 67) Höhe Landweg  (OOS)	Querungsbedarf für Radverkehr Fehlende Anbindung an parallele Wegeverbindung entlang L 67 Tempo 100	Anbindung an parallele Wegeverbindung herstellen Anordnung Tempo 70	1

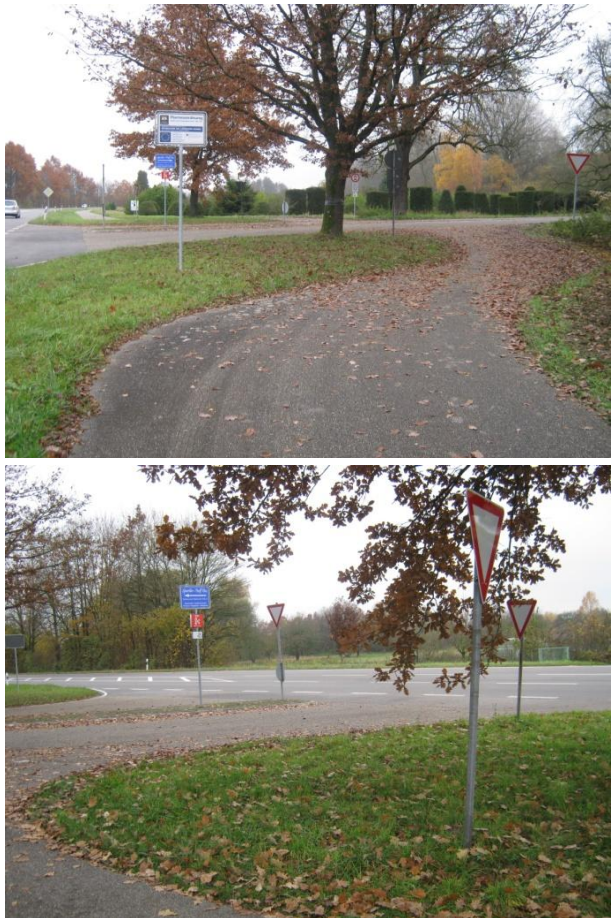
Nr.	Straßenabschnitt	Bestand / Problem	Lösungsansatz	Priorität	Fotos
37.	Karlsruher Straße (L 67) Höhe Zufahrt Sportplatz  (OOS)	umwegige und stark verschwenkte Wegeverbindung	Fahrbahnahe Führung der Wegeverbindung herstellen Bevorrechtigung gegenüber der Einmündung zum Sportplatz einrichten	1

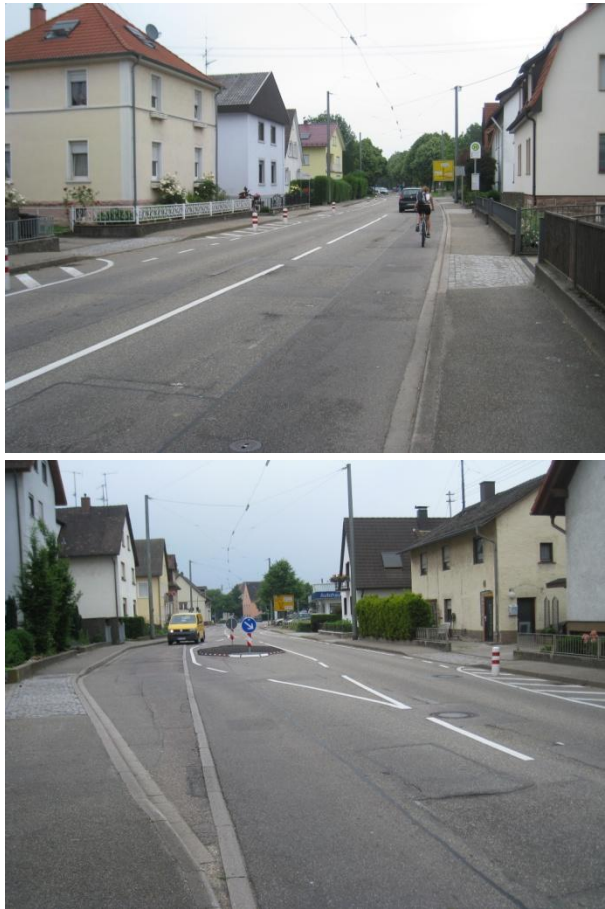
Nr.	Straßenabschnitt	Bestand / Problem	Lösungsansatz	Priorität	Fotos
38.	Kuppenheimer Straße zw. Ooser Hauptstraße und Pflostweg  (OOS)	Mischverkehr Fehlender Übergang zu gemeinsamen Geh- und Radweg Richtung L 67 (Karlsruher Straße)	Verkehrsberuhigungsmaßnahmen im Rahmen des Entwicklungskonzept Oos geplant Fahrdynamische Anbindung an Geh- und Radweg entlang der L 67 herstellen	in Planung  1

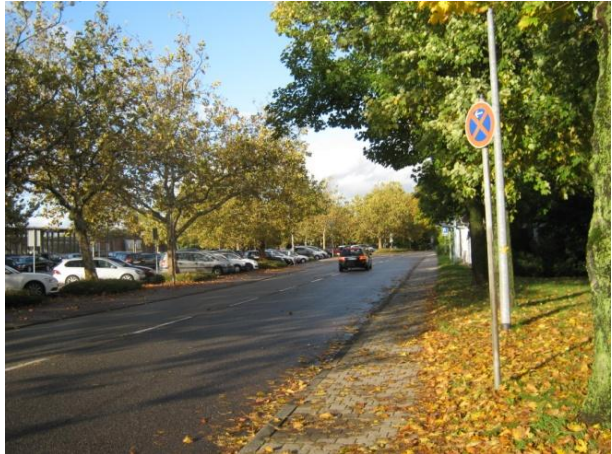
Nr.	Straßenabschnitt	Bestand / Problem	Lösungsansatz	Priorität	Fotos
39.	Ooser Bahnhofstraße zw. Ooser Friedrichstraße und Wilhelm-Drapp- Straße  (OOS)	Mischverkehr	Verkehrsberuhigungsmaßnahmen im Rahmen des Entwicklungskonzept Oos geplant	in Planung

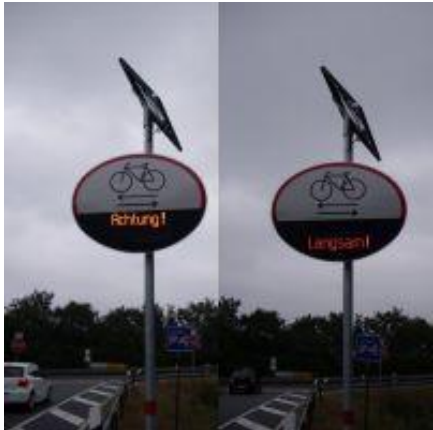
Nr.	Straßenabschnitt	Bestand / Problem	Lösungsansatz	Priorität	Fotos
40.	Unterführung Bahnhof Oos  (OOS)	wichtige Verbindung zur Überwindung der Bahnlinie Schnittpunkt zahlreicher Hauptachsen auch für den touristischen Radverkehr unübersichtliche Verkehrsführung an der Zufahrt in Oos (östlich Bahnlinie) ungünstige Sichtbeziehungen innerhalb der Unterführung Probleme bei feuchter und kalter Witterung mit Pfützenbildung und Eisflächen

Dialog-Display wird digital ausgelöst und weist auf entgegenkommenden Radverkehr hin	klare Verkehrsregelung im Zugangsbereich durch Markieren einer Wartelinie für Bahnweg Markieren von Schutzstreifen für Radverkehr aus Bahnunterführung zur Weiterfahrt auf Ooser Bahnhofstraße Sichtbeziehungen durch Reduzierung der Hecken verbessern

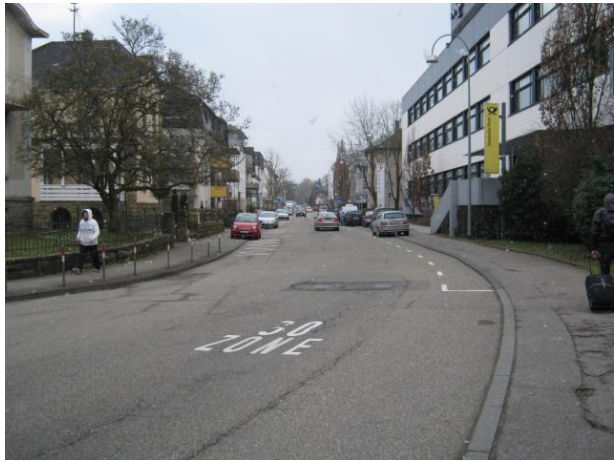
Nr.	Straßenabschnitt	Bestand / Problem	Lösungsansatz	Priorität	Fotos
41.	Ooser Bahnhofstraße zw. Ooser Friedrichstraße und Sinzheimer Straße  (OOS)	Mischverkehr, Tempo-30-Zone DTVW: 13.100 Kfz/24 h (VEP 2008)	Verkehrsberuhigungsmaßnahmen im Rahmen des Entwicklungskonzept Oos geplant	in Planung

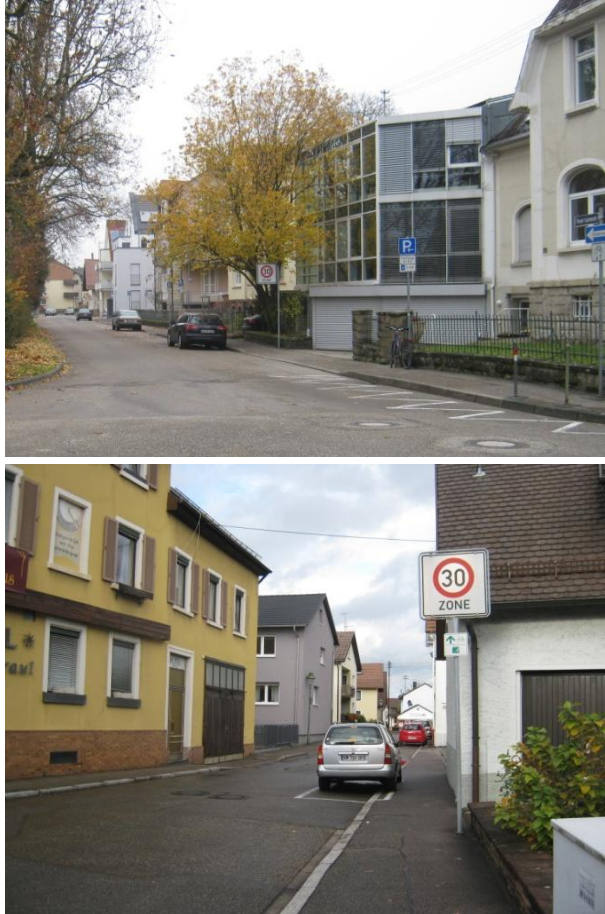
Nr.	Straßenabschnitt	Bestand / Problem	Lösungsansatz	Priorität	Fotos
43.	Streckenzug Ooser Luisenstraße, Ooser Sternstraße, Pflostweg  (OOS)	Mischverkehr, Tempo-30-Zone Abschnittsweise Einbahnstraße (für Radfahrer in Gegenrichtung freigegeben)	Ausweisung zur Fahrradstraße	K

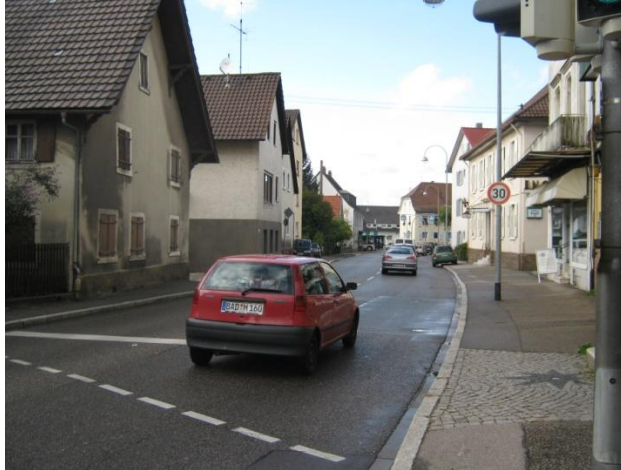
Nr.	Straßenabschnitt	Bestand / Problem	Lösungsansatz	Priorität	Fotos
45.	Ooser Hauptstraße zw. Ooser Kirchstraße und Ooser Sternstraße  (OOS)	Mischverkehr, Höchstgeschwindigkeit 30 km/h	Verkehrsberuhigungsmaßnahmen im Rahmen des Entwicklungskonzept Oos geplant	in Planung

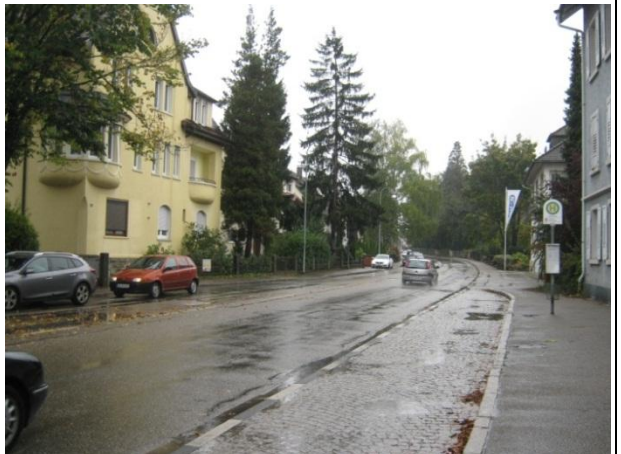
46.	Sinzheimer Straße zw. Ooser Karlstraße und Im Rosengarten  (OOS)	Mischverkehr fehlende Radverkehrsanlage	Markierungslösung prüfen  Alternativ: Verkehrsberuhigungsmaßnahmen ergänzen	1

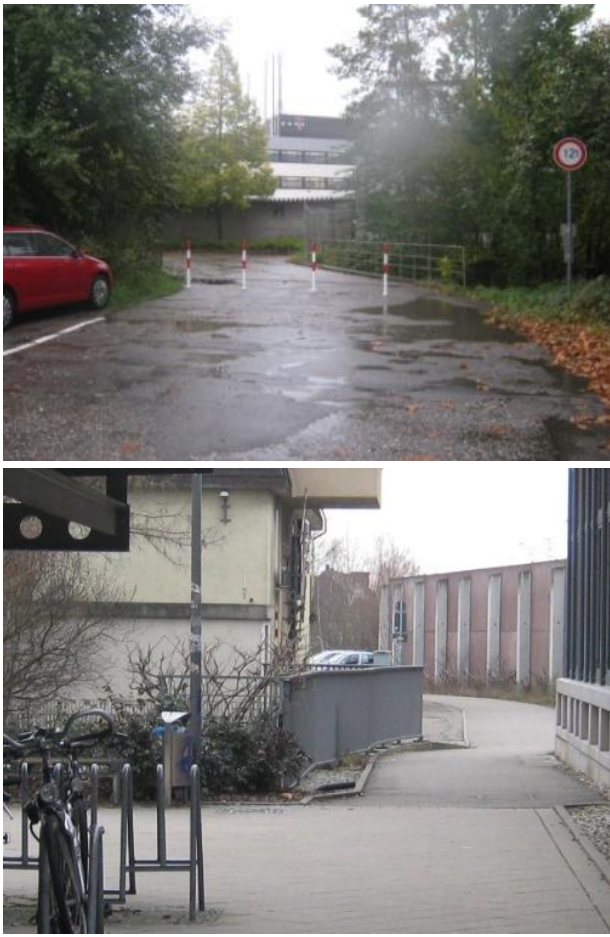
Nr.	Straßenabschnitt	Bestand / Problem	Lösungsansatz	Priorität	Fotos
47.	Güterbahnhofstraße  (OOS)	Mischverkehr Poller Durchgang zum Bahnweg und zum Bahnhof über Parkplatz	Poller entfernen oder durch reflektierenden Poller (inkl. Bodenmarkierung) mit einer Durchfahrbreite von mind. 1,50 m ersetzen  Piktogramme zur Verdeutlichung der Radverkehrsführung ergänzen	K

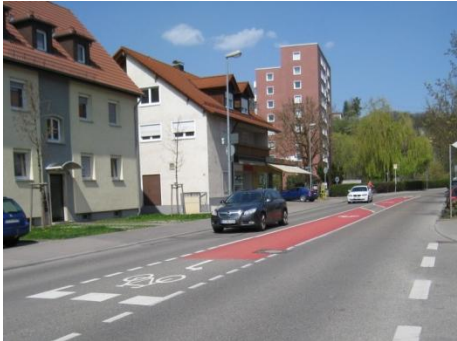
Nr.	Straßenabschnitt	Bestand / Problem	Lösungsansatz	Priorität	Fotos
48.	Sinzheimer Straße/ Ooser Karlstraße/ Grüne Einfahrt („Blutbrücke“)  (OOS)	ungesicherte Querung wichtige Schüler-/Pendlerverbindung	Querenden Radverkehr durch Markieren von beidseitigen Linksabbiegefahrstreifen sichern

Direktes Linksabbiegen im Zuge einer Haupttradrouten (Beispiel Kirchheim)	1

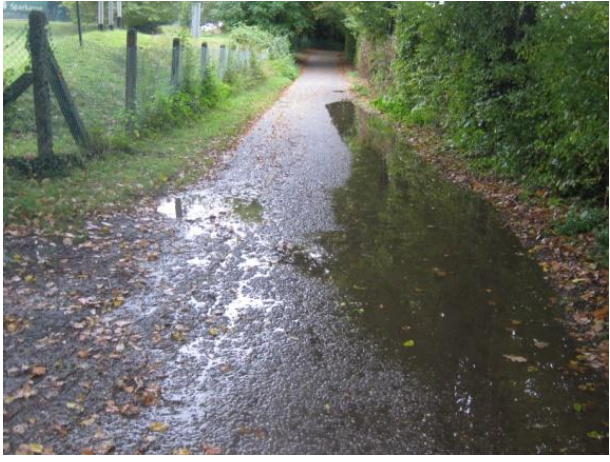
50.	Salchenbachweg (Höhe OrtenustraÙe) (OOS)	Selbständige Wegeverbindung zwischen „Bretagne“ und Sinzheim Kfz-Freigabe für landwirtschaftlichen Verkehr	Wegeverbindung durch Halbschranke für Kfz sperren (Erreichbarkeit für Landwirtschaft bzw. Anlieger gewährleisten)	K

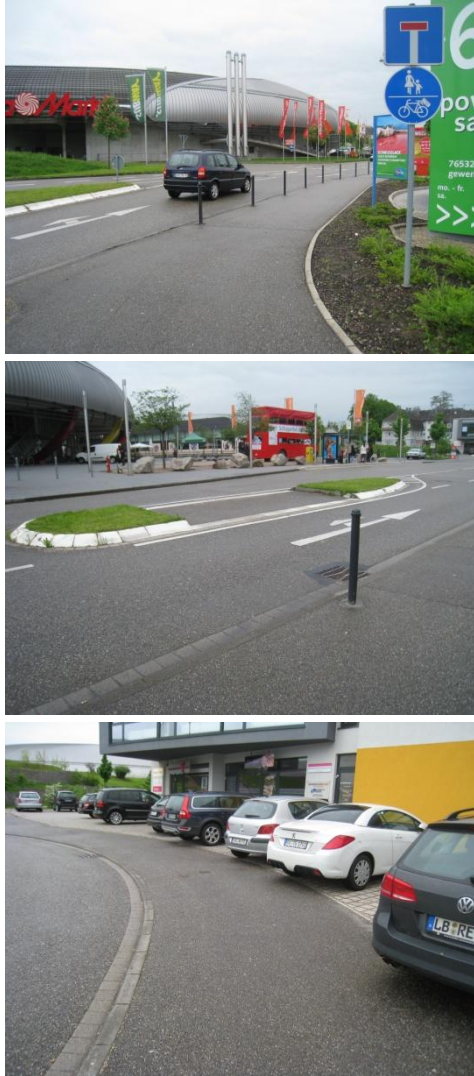
Nr.	Straßenabschnitt	Bestand / Problem	Lösungsansatz	Priorität	Fotos
54.	Kreisverkehr Gewerbepark Cité  (OOS)	Führung des Radverkehrs auf gemeinsamen Geh- und Radwegen im Seitenraum Vorfahrt achten für Radverkehr im Kreis	Führung des Radverkehrs im Kreis im Mischverkehr (vgl. lfd. Nr. 53 und 55)	K

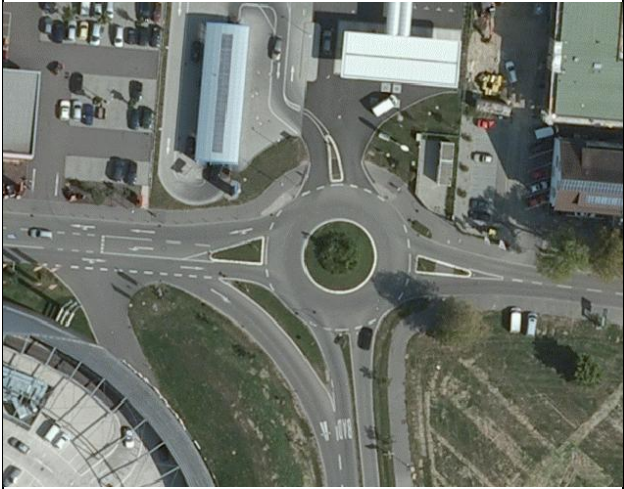
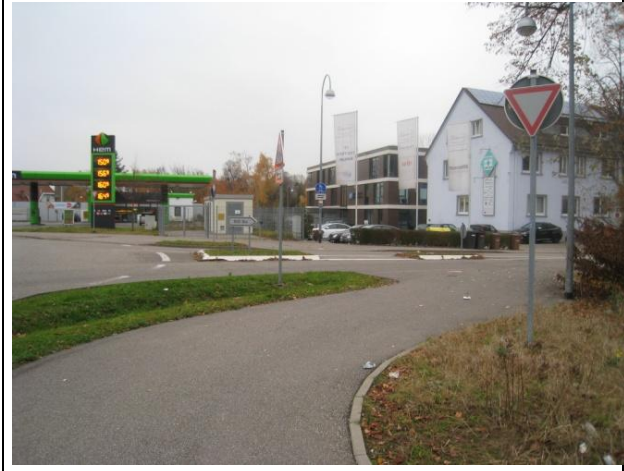
Nr.	Straßenabschnitt	Bestand / Problem	Lösungsansatz	Priorität	Fotos
55.	Gewerbepark Cité zw. Schwarzwaldstraße und Kreisverkehr  (OOS)	Einseitig gemeinsamer Geh- und Radweg in beiden Richtungen Südseitig Gehweg, Radverkehr frei	Kombination aus benutzungspflichtigem Geh- und Radweg und der Freigabe des Gehweges für den Radverkehr nicht zulässig  Aufhebung der Radwegebenutzungspflicht und Führung des Radverkehrs auf der Fahrbahn im Mischverkehr  Ggf. Anordnung Gehweg, Radverkehr frei (richtungstreu)	K

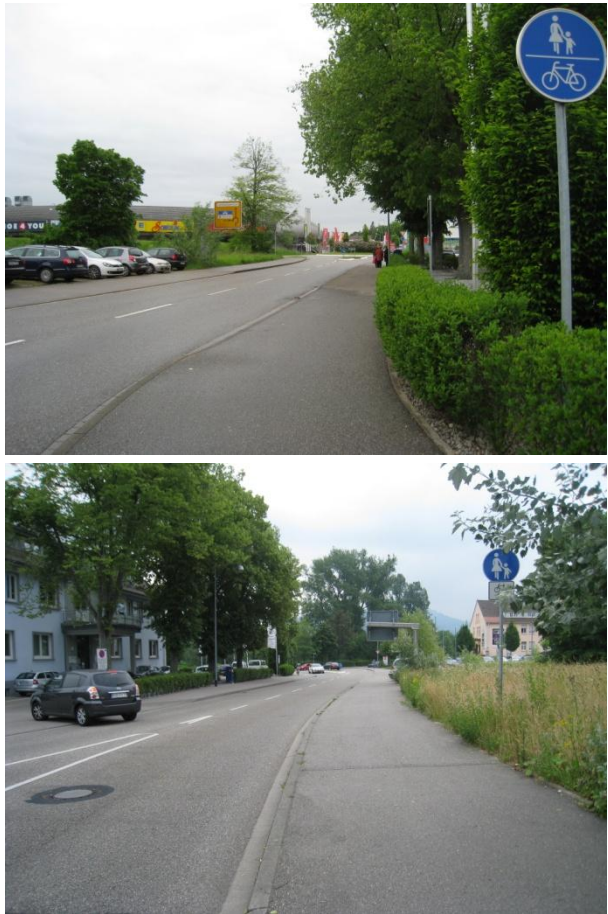
Nr.	Straßenabschnitt	Bestand / Problem	Lösungsansatz	Priorität	Fotos
56.	Brücke Europaplatz	Gehweg, Radverkehr frei Drängelgitter mit Anordnung „Radfahrer absteigen“ Benutzungspflichtiger gemeinsamer Geh- und Radweg zwischen Brückenende und Kreisverkehr am Gewerbepark Cité	Anordnung „Radfahrer absteigen“ entfernen Möglichkeit zum Fahren in Schrittgeschwindigkeit für Radverkehr am Drängelgitter gewährleisten Benutzungspflicht aufheben	K

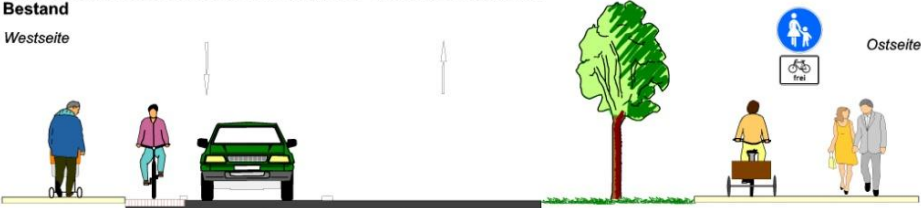
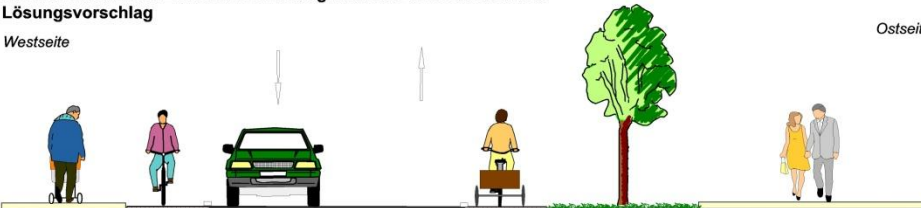
Nr.	Straßenabschnitt	Bestand / Problem	Lösungsansatz	Priorität	Fotos
57.	Schwarzwaldstraße zw. Gewerbepark Cité und Oostalstraße  (OOS)	<p>Nordseitig Schutzstreifen in unzureichender Breite Südseitig Gehweg, Radverkehr frei</p> <p><b>Schwarzwaldstraße zwischen Gewerbegebiet Cité und Oostalstraße</b> <b>Bestand</b></p> <p><i>Westseite</i></p>

<p style="text-align: right;"><i>Ostseite</i></p> <p style="text-align: center;"> <b>Gehweg</b> 2,30   <b>SStr</b> 1,50   <b>4,85</b>   <b>SStr</b> 1,50   <b>Grün</b> 2,90   <b>Gehweg</b> 4,25  <b>17,30</b> </p>	<p>Markieren beidseitiger Schutzstreifen</p> <p>Detailplanung nötig</p>	2

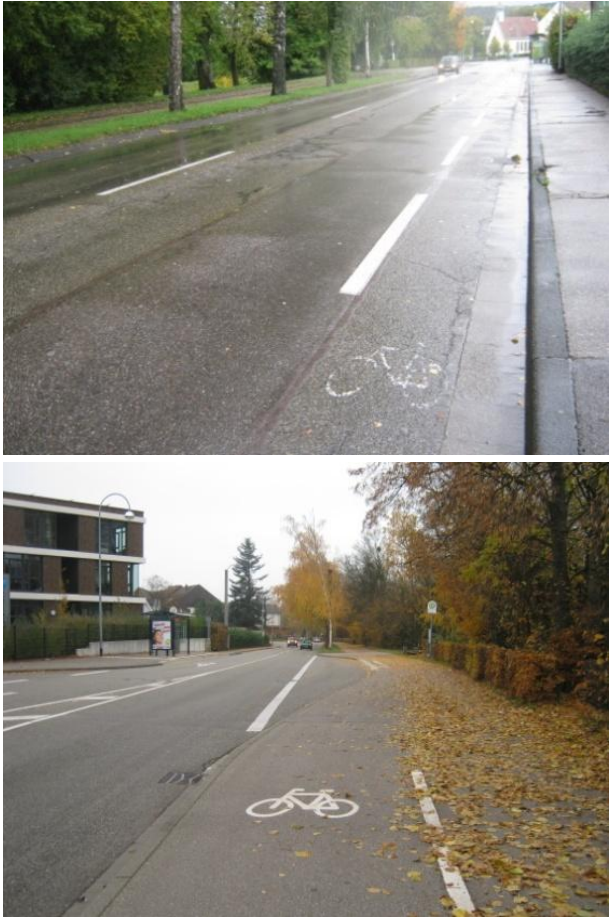
Nr.	Straßenabschnitt	Bestand / Problem	Lösungsansatz	Priorität	Fotos
58.	Schwarzwaldstraße / Gewerbepark Cité  (OOS)	Unübersichtlicher Knotenbereich	Schutzstreifen im Zuge Schwarzwaldstraße auch in Abbiegefahrstreifen in Fahrtrichtung Cité ergänzen  Detailplanung nötig	2

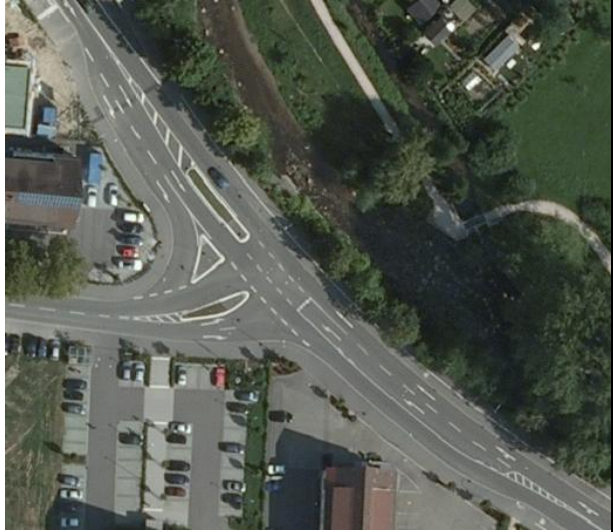
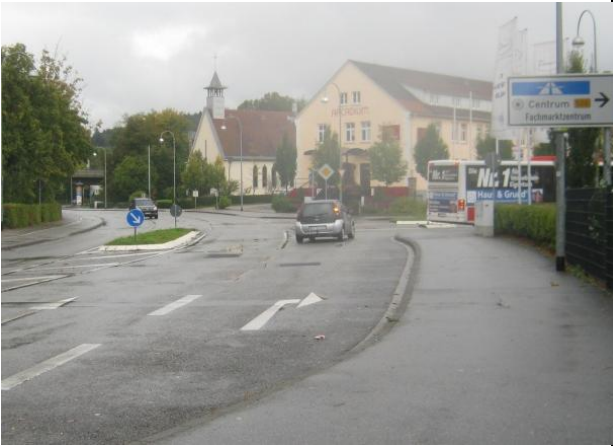
Nr.	Straßenabschnitt	Bestand / Problem	Lösungsansatz	Priorität	Fotos
59.	Schwarzwaldstraße zw. Oostalbrücke und Gewerbepark Cité  (OOS)	beidseitig Gehweg, Radverkehr frei Radwege baulich noch zu erkennen Abschnittsweise einseitiger Schutzstreifen vorhanden	Markieren beidseitiger Schutzstreifen Kfz-Parken unterbinden Längerfristig Rückbau bzw. Demarkierung der baulichen Radwege  Detailplanung nötig	K

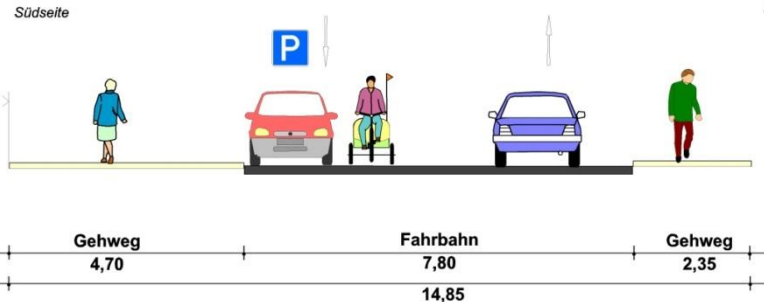
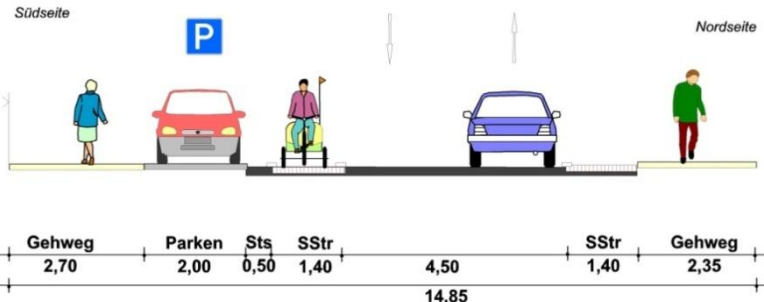
Nr.	Straßenabschnitt	Bestand / Problem	Lösungsansatz	Priorität	Fotos
60.	Schwarzwaldstraße zw. Im Metzgenacker und Oostalbrücke  (WESTSTADT)	Südseitig Gehweg, Radverkehr frei DTV: ca. 11.000 Kfz/24 h (VEP 2008, westlich Kinzigstraße)  Schwarzwaldstraße zwischen Im Metzgenacker und Oostalbrücke Bestand <i>Südseite</i>

Beidseitig Schutzstreifen markieren Flächen für Kfz-Parken markieren Kfz-Parken auf bisherige Radwege verlegen Sicherheitstrennstreifen zu Schutzstreifen markieren	1

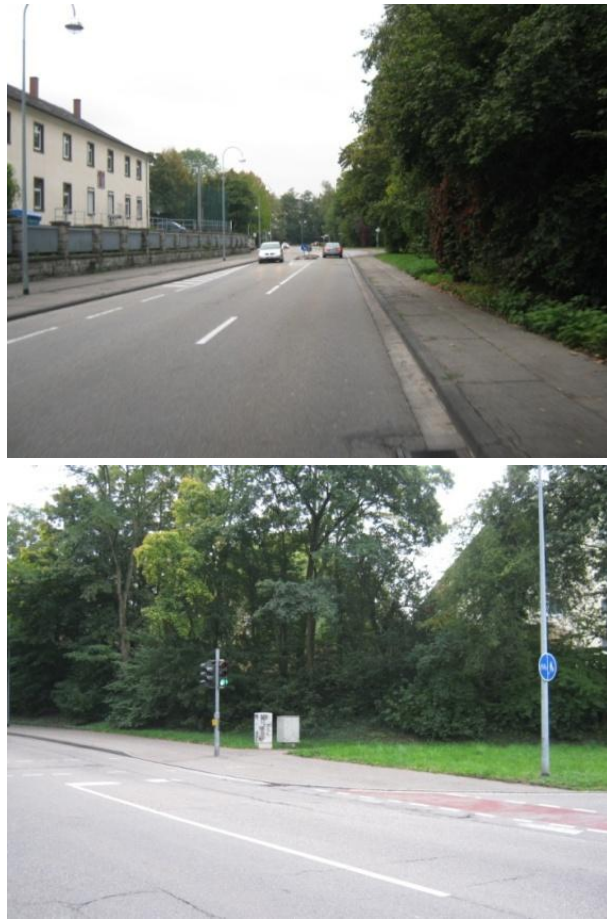
Nr.	Straßenabschnitt	Bestand / Problem	Lösungsansatz	Priorität	Fotos
61.	Schwarzwaldstraße zw. Murgstraße und Im Metzenacker  (WESTSTADT)	Beidseitig bauliche Radwege Ausweisung als Gehweg, Radverkehr frei Sturzgefahr durch bauliche Trennung Gehweg-Radweg Abschnittsweise Kfz-Parken (z. T. aufgesetzt) Belagsqualität  DTV: ca. 11.000 Kfz/24 h (VEP 2008, westlich Kinzigstraße)	Beidseitig Schutzstreifen markieren Kfz-Parken auf bisherige Radwege verlegen und markieren Sicherheitstrennstreifen zu Schutzstreifen markieren  Detailplanung nötig	1

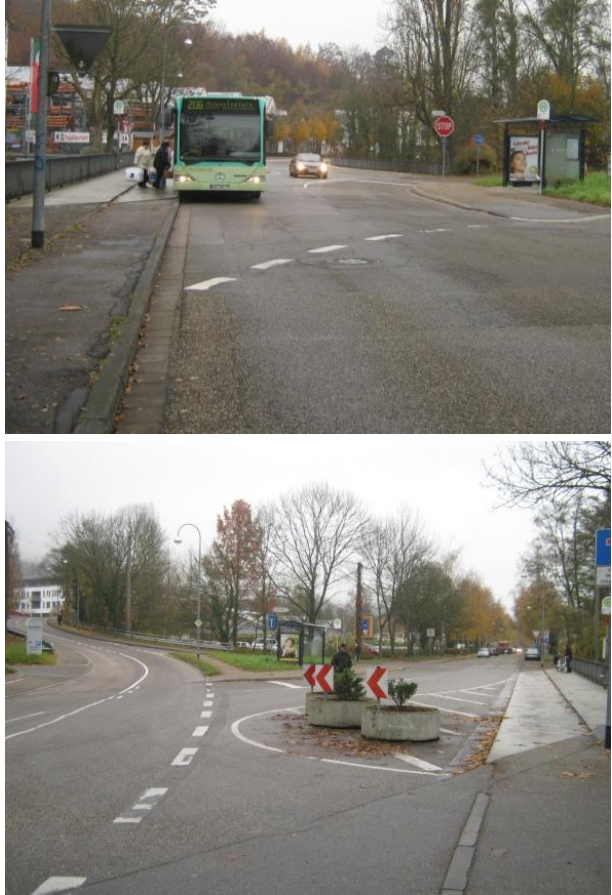
Nr.	Straßenabschnitt	Bestand / Problem	Lösungsansatz	Priorität	Fotos
63.	Schwarzwaldstraße zw. Murgstraße und Kapellmattstraße  (WESTSTADT)	Mischverkehr, Tempo 30-Zone Gehweg, Radverkehr frei auf Nordseite unzureichende Bordabsenkung an Übergang zur grünen Einfahrt (Höhe Kapellmattstraße)	Bord an Übergang zur Grünen Einfahrt absenken	K

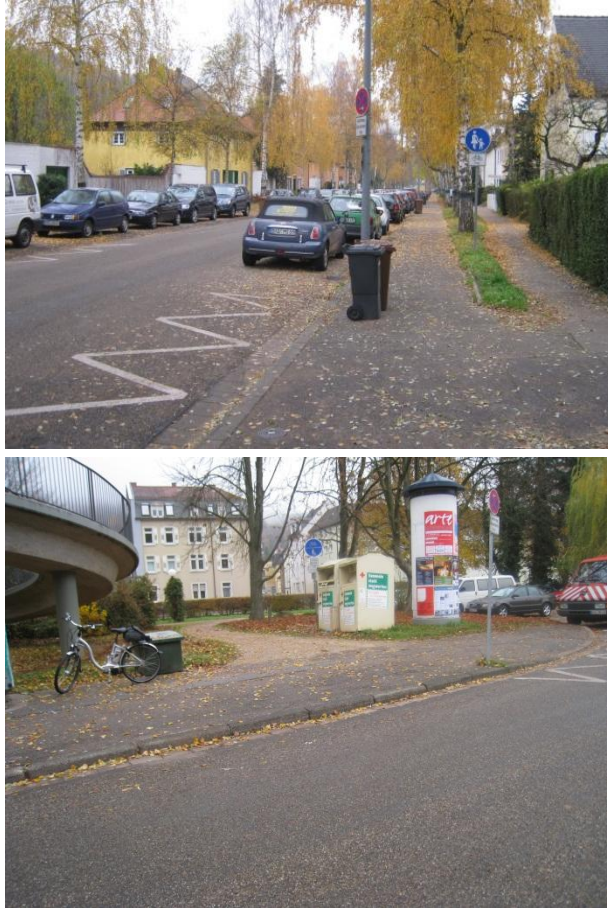
Nr.	Straßenabschnitt	Bestand / Problem	Lösungsansatz	Priorität	Fotos
64.	Schneckenudelbrücke Verbindung Schwarzwaldstraße – Fürstenbergallee  (WESTSTADT)	Fußgängerbrücke (Breite ca. 3 m) Nicht für Radfahrer freigegeben	Freigabe für Radverkehr einrichten	K

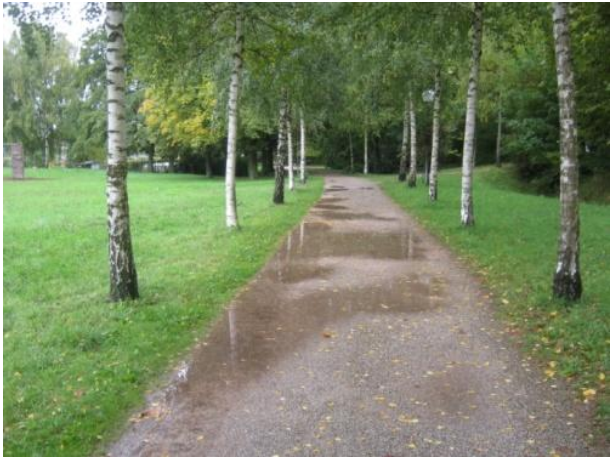
Nr.	Straßenabschnitt	Bestand / Problem	Lösungsansatz	Priorität	Fotos
68.	Grüne Einfahrt / Wörthstraße  (WESTSTADT)	Grüne Einfahrt wartepflichtig	Grüne Einfahrt bevorrechtigt über Wörthstraße führen (markieren oder aufpflastern)	2

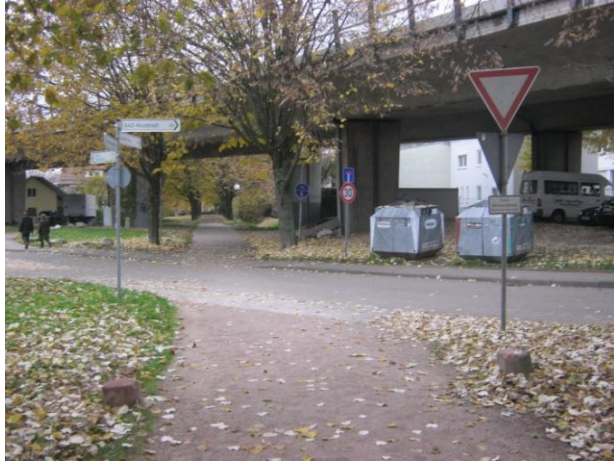
Nr.	Straßenabschnitt	Bestand / Problem	Lösungsansatz	Priorität	Fotos
69.	Grüne Einfahrt / Joseph-Vollmer Brücke  (WESTSTADT)	Fehlende Radverkehrsfurt bei Vorhandensein eines Fußgängerüberweges Sturzgefahr durch steile Böschung ohne Absicherung Ungünstige Sichtbeziehungen	Böschung durch Geländer sichern Umbau zur bevorrechtigten Querung im Zuge der Grünen Einfahrt ohne Verschwenk regelmäßiger Grünschnitt	K 1  D

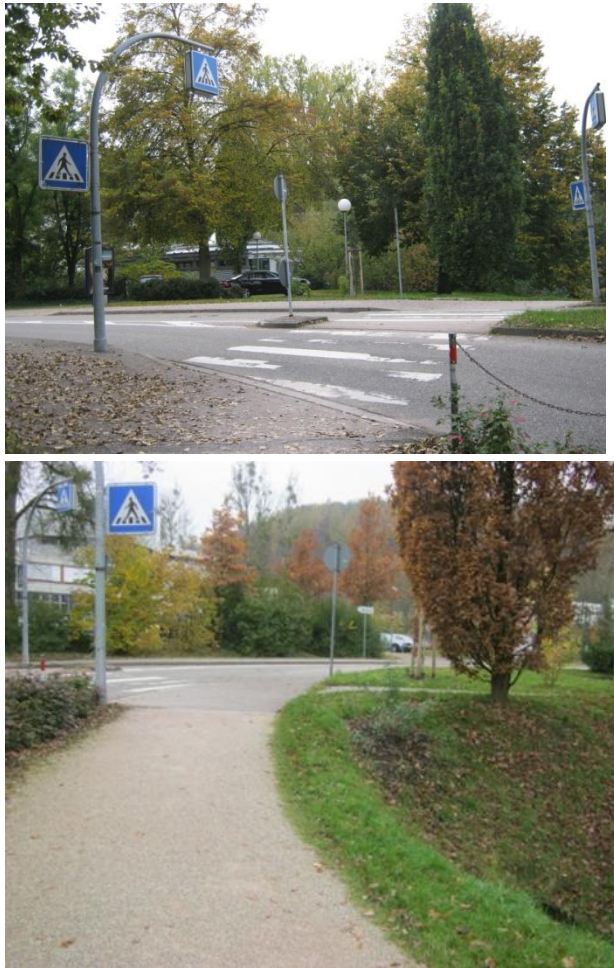
Nr.	Straßenabschnitt	Bestand / Problem	Lösungsansatz	Priorität	Fotos
70.	Grüne Einfahrt zw. Verfassungsplatz und Murgstraße  (WESTSTADT)	Selbständige Wegeverbindung durch Grünanlage Belagsqualität Poller	Belag für Radverkehr optimieren (heller Asphalt oder ungefastes Pflaster verlegen) Wegeausbau auf maximale Breite prüfen Poller entfernen oder durch reflektierenden Poller (inkl. Bodenmarkierung) mit einer Durchfahrbreite von mind. 1,50 m ersetzen	2  2 K

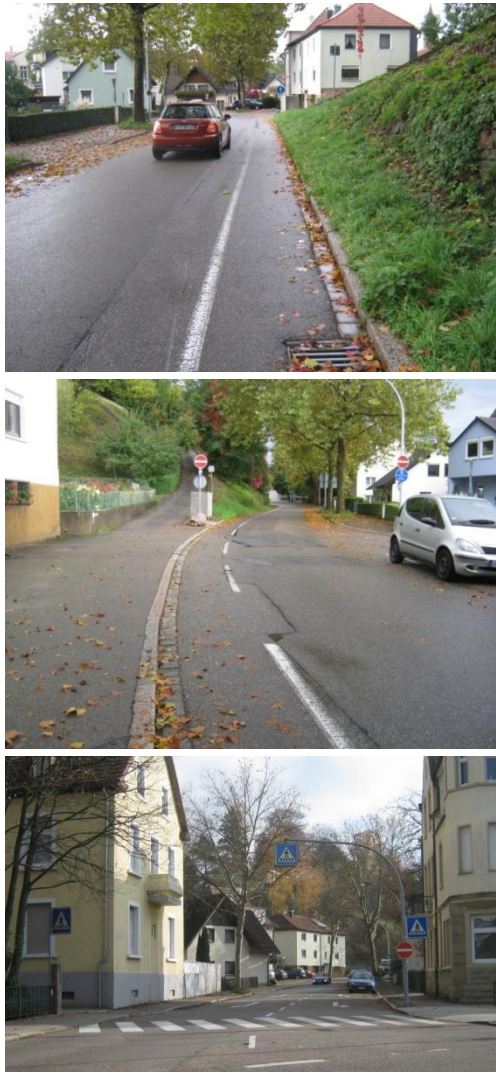
Nr.	Straßenabschnitt	Bestand / Problem	Lösungsansatz	Priorität	Fotos
73.	Rheinstraße zw. Ooser Hauptstraße und Ooser Bahnhofstraße  (OOS)	Einbahnstraße in Richtung Osten ohne durchgängige Freigabe für den gegengerichteten Radverkehr Abschnittsweise Gehweg, Radverkehr frei auf südlicher Straßenseite In Fahrtrichtung Westen abschnittsweise abmarkierte Fläche für Radverkehr (Schmalstrich)  Fahrbahnbreite: ca. 6,50 m	Radfahrstreifen entgegen Kfz-Einbahnrichtung markieren Im Bereich der Einmündung von der Ooser Hauptstraße ist zu den parkenden Kfz ein Sicherheitstrennstreifen zu markieren (Fahrbahnbreite ca. 8 m), die zwei Abbiegefahrstreifen sollten zu einem überbreiten Fahrstreifen zusammengelegt werden  Anordnung Tempo 30 prüfen  Detailplanung nötig	1
