## RADVERKEHRSKONZEPT - Anhang 2

Radverkehrskonzept

Anhang 2 zum Erläuterungsbericht  
(Maßnahmenkonzeption)

## 2. Maßnahmenkonzeption - Übersichtstabelle zum Handlungsbedarf (Wegeinfrastruktur)

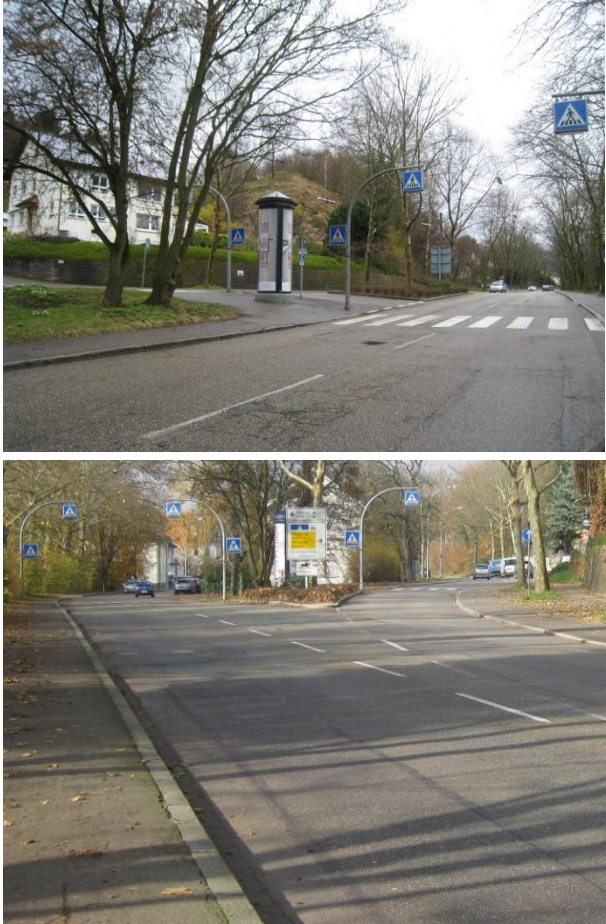
Nr.	Straßenabschnitt	Bestand / Problem	Lösungsansatz	Priorität	Fotos
74.	Rheinstraße /Ooser Bahnhofstraße  (OOS)	Ungesicherte Querungsstelle für Radverkehr aus Rheinstraße bei Weiterfahrt Richtung Innenstadt	Geeignete Querungshilfe auf Höhe derzeitigem Fußgängerüberweg anbieten, z. B. „Dunkelampel“ mit vorgezogenem Anforderungstaster	1

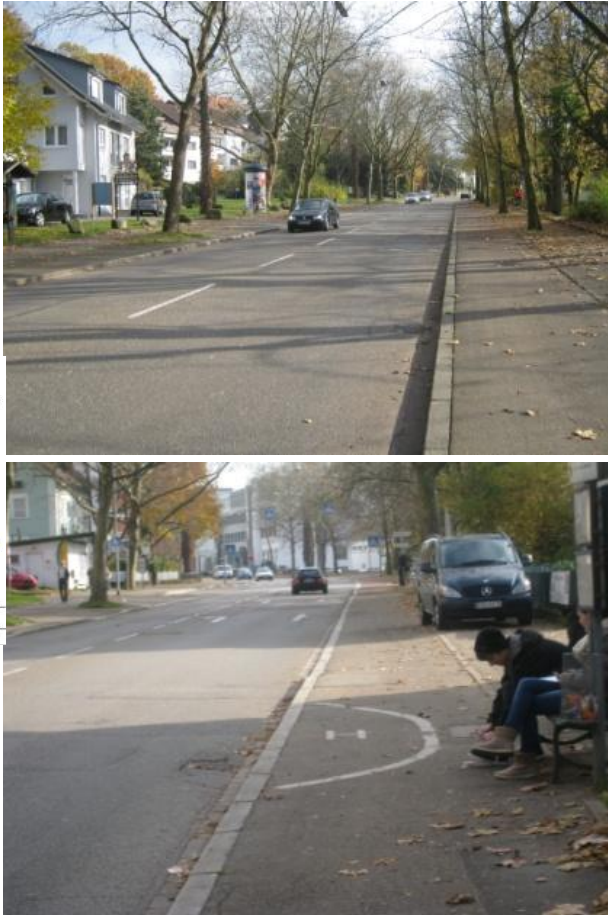
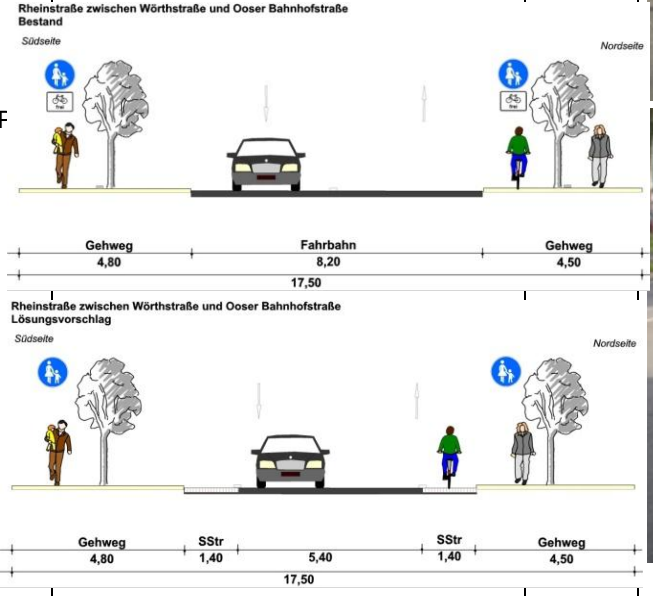
Nr.	Straßenabschnitt	Bestand / Problem	Lösungsansatz	Priorität	Fotos
75.	Rheinstraße zw. Ooser Bahnhofstraße und Schweigrother Platz  (WESTSTADT)	Beidseitig bauliche Radwege in unzureichender Breite Ausgewiesen als Gehweg, Radverkehr frei abschnittsweise Freigabe für Zweirichtungsradverkehr Nicht ausreichende Breiten für den Fußverkehr Fehlende Sicherheitstrennstreifen zu parkenden Kfz bzw. zur Fahrbahn Belagsqualität Engstelle Bushalt Sturzgefahr durch bauliche Trennung Gehweg-Radweg wichtige Schülerverbindung DTV: ca. 14.000 – 19.000 Kfz/24h (VEF 2008)	Markieren beidseitiger Schutzstreifen Auf bisherigen Radwegen kann ggfls. Kfz-Parken zugelassen werden Sollte der Gehweg zwischen Oos und dem Schulzentrum RWG für den Zweirichtungsradverkehr weiterhin freigegeben werden (duale Führung), müsste dieser entsprechend der Regelwerke hergerichtet werden  Detailplanung nötig	1

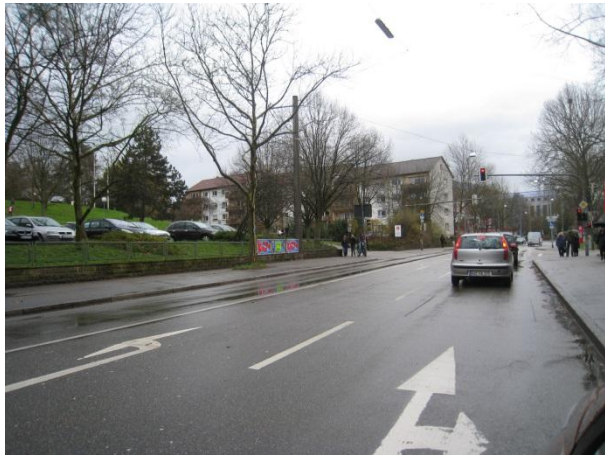
Nr.	Straßenabschnitt	Bestand / Problem	Lösungsansatz	Priorität	Fotos
77.	Rheinstraße Höhe Kinzigstraße  (WESTSTADT)	Querungsbedarf zum Schulzentrum	Schutzstreifen im Zuge der Rheinstraße in Linksabbiegefahrstreifen zum Schulzentrum integrieren Aufstellflächen für linksabbiegenden Radverkehr markieren  Detailplanung nötig	1

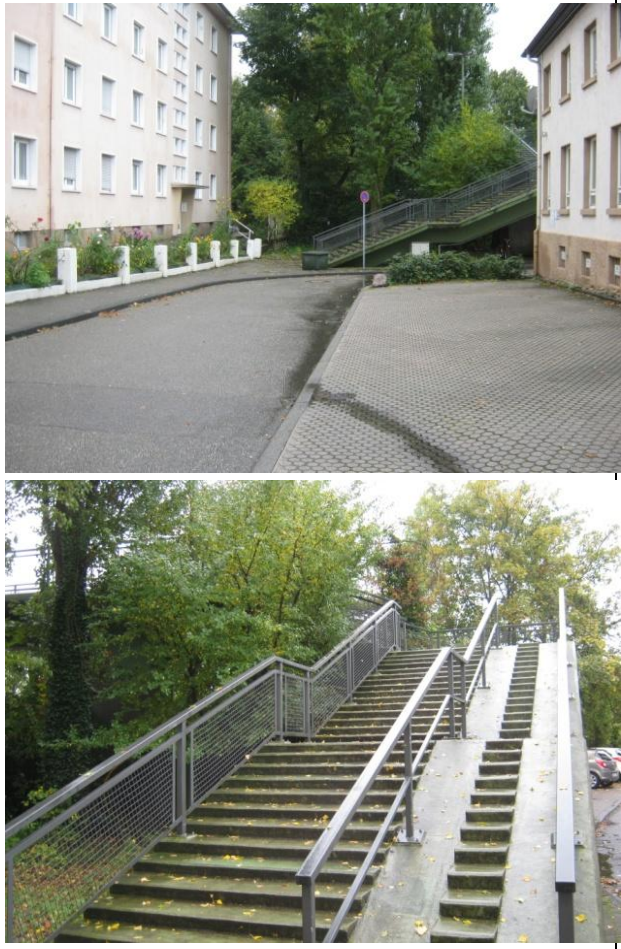
Nr.	Straßenabschnitt	Bestand / Problem	Lösungsansatz	Priorität	Fotos
79.	Schweigrother Straße zw. Rheinstraße und Schwarzwaldstraße  (WESTSTADT)	Mischverkehr, Tempo 30-Zone unzureichende Bordabsenkung im Brückenaufgangsbereich	Bord im Brückenaufgangsbereich absenken Langfristig Aufzuglösung anstreben	K  2

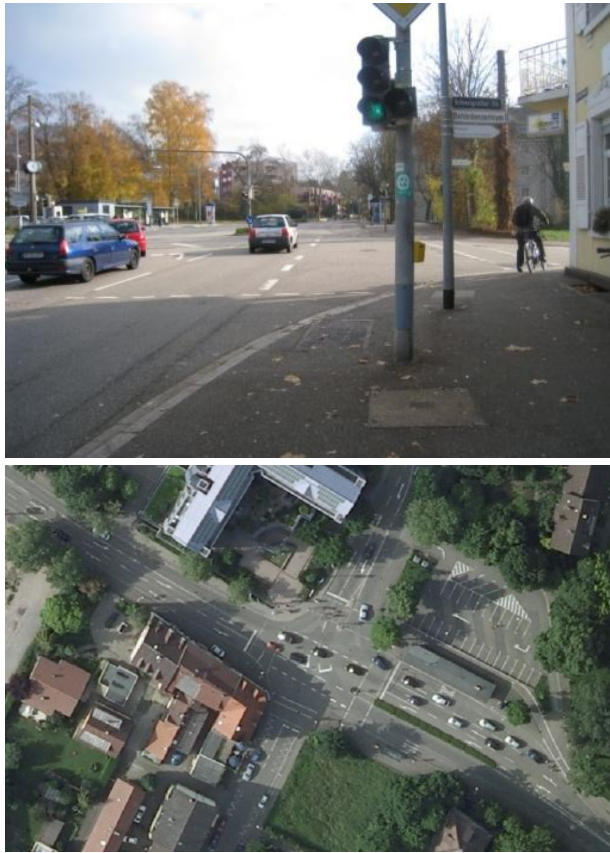
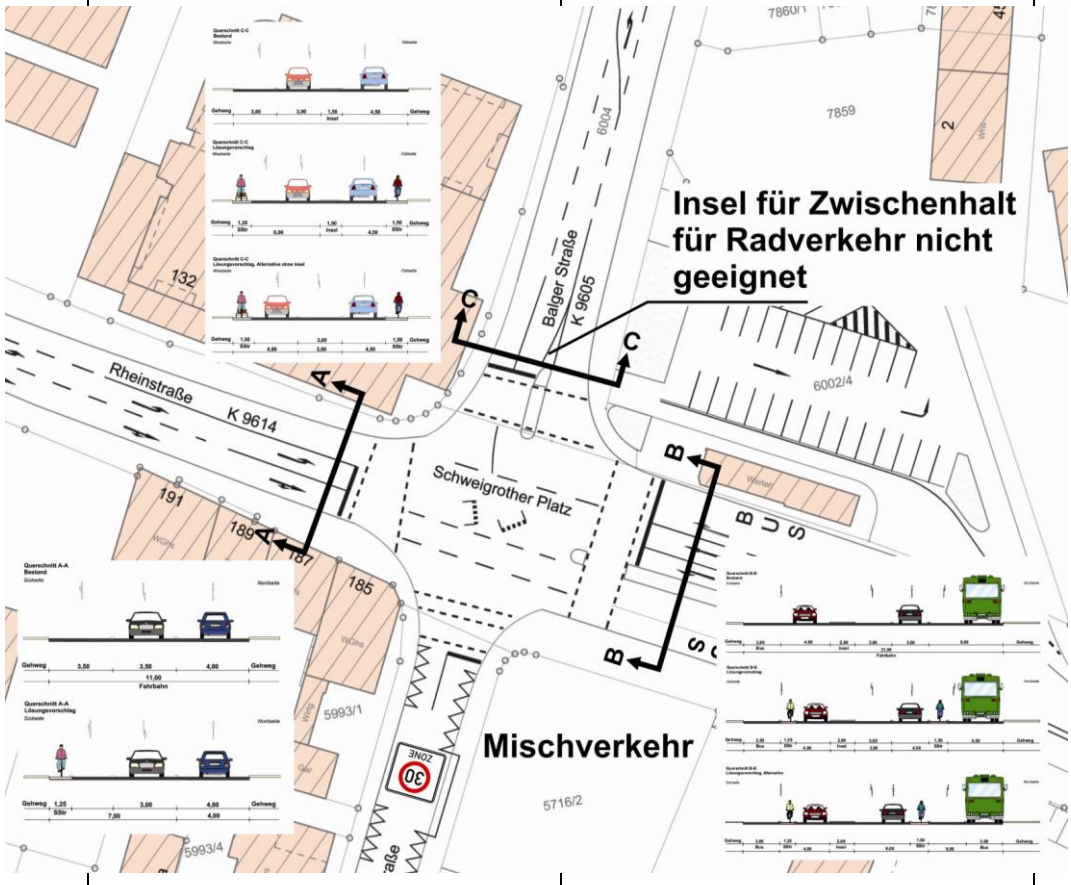
Nr.	Straßenabschnitt	Bestand / Problem	Lösungsansatz	Priorität	Fotos
80.	Schweigrother Platz (WESTSTADT)	komplexer Knotenpunkt mit umwegiger Führung des Radverkehrs wichtige Schülerverbindung fehlende Aufstellflächen Engstellen Bushalte	Entschärfung des Konfliktes durch Markieren von Schutzstreifen im Zuge der Rheinstraße sowie der Balger Straße	1

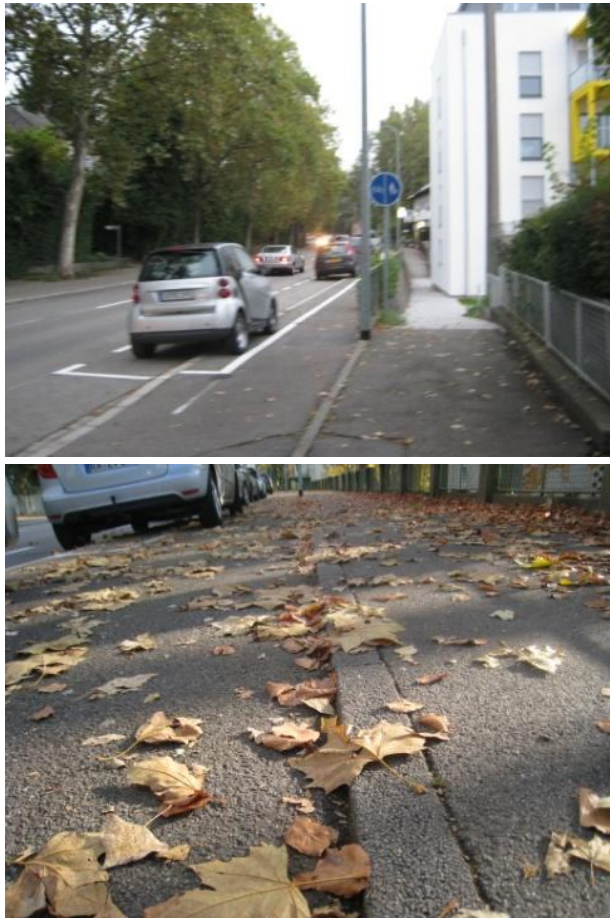
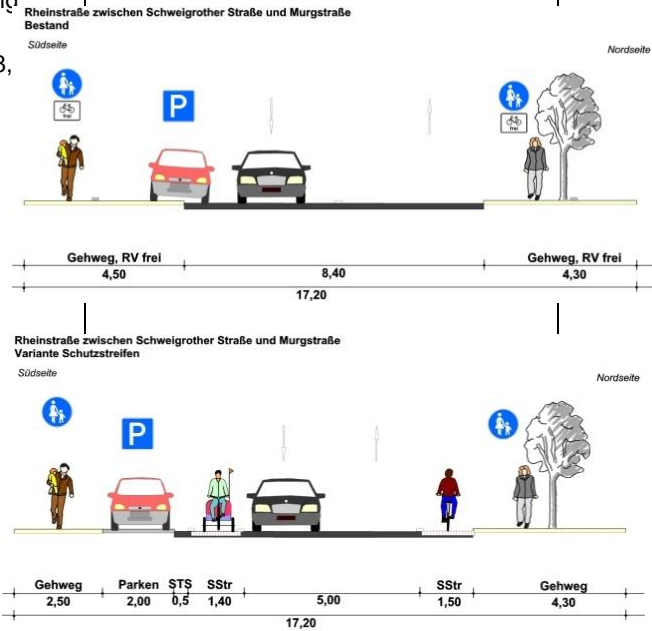
Nr.	Straßenabschnitt	Bestand / Problem	Lösungsansatz	Priorität	Fotos
81.	Rheinstraße zw. Schweigrother Platz und Murgstraße  (WESTSTADT)	Beidseitig bauliche Radwege in unzureichender Breite Ausgewiesen als Gehweg, Radverkehr frei abschnittsweise Freigabe für Zweirichtungsradverkehr Nicht ausreichende Breiten für den Fußverkehr Fehlende Sicherheitstrennstreifen zu parkenden Kfz (einseitig aufgesetzt) Belagsqualität Engstelle Bushalt Sturzgefahr durch bauliche Trennung Gehweg-Radweg DTV: ca. 14.600 Kfz/24h (VEP 2008, westlich Balger Straße)	Markieren beidseitiger Schutzstreifen Auf bisherigen Radwegen kann ggfls. Kfz-Parken zugelassen werden  Detailplanung nötig	1

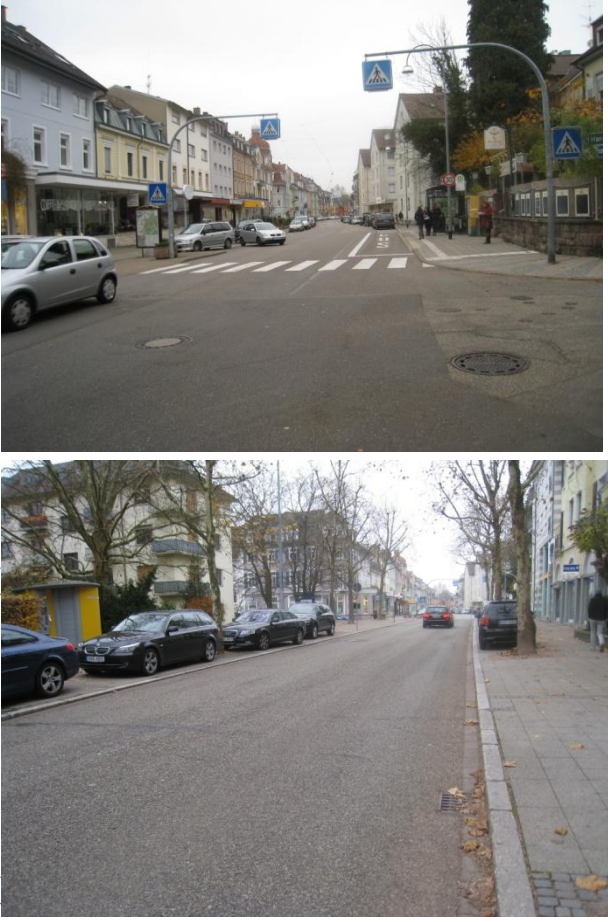
Nr.	Straßenabschnitt	Bestand / Problem	Lösungsansatz	Priorität	Fotos
83.	Rheinstraße zw. Murgstraße und Ebertplatz  (WESTSTADT)	Mischverkehr abschnittsweise Temporeduzierung auf 30 km/h DTV % Rheinstraße östlich Gutenbergstraße: ca. 19.200 Kfz/24h (VEP 2008) Überwiegend beidseitiges Kfz-Parken Fahrbahnbreite zwischen 6,50 m und 10,50 m	Markieren einseitiger Schutzstreifen stadteinwärts (südseitig) Abschnittsweise Markieren beidseitiger Schutzstreifen bei Aufgabe von Parkständen möglich  Detailplanung nötig	1

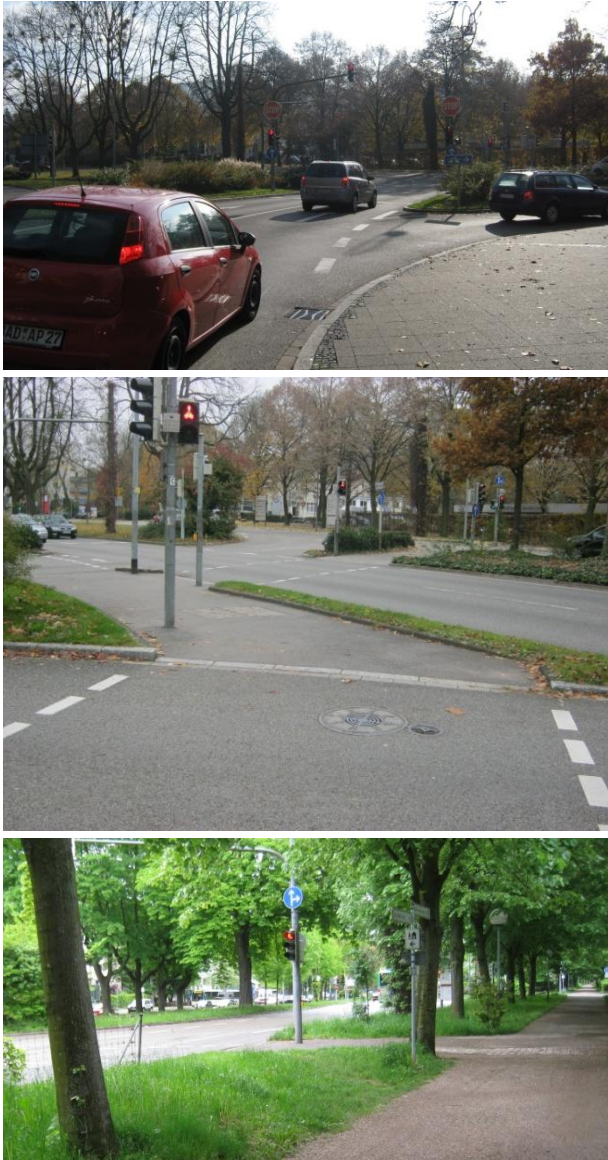
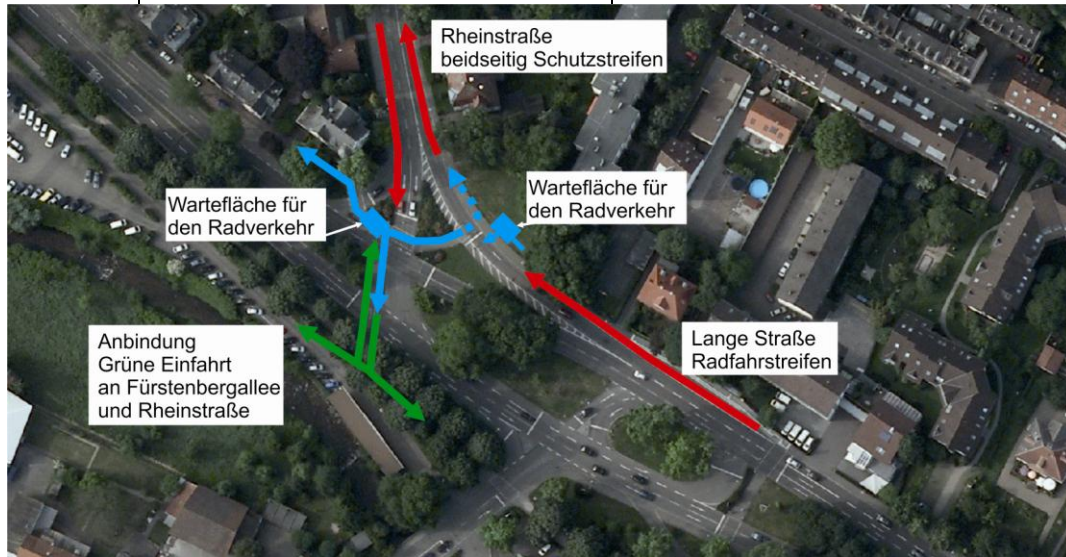
Nr.	Straßenabschnitt	Bestand / Problem	Lösungsansatz	Priorität	Fotos
84.	Ebertplatz  (INNENSTADT)	komplexer Knotenpunkt mit umwegiger und unklarer Radverkehrsführung	<p>Schutzstreifen im Zuge der Rheinstraße bis Ebertplatz markieren und fahrdynamisch auf Warteflächen zur Anbindung an Grüne Einfahrt führen (Bewuchs entfernen)</p> <p>Radfahrstreifen im Zuge der Lange Straße geht stadtauswärts in Schutzstreifen über</p> <p>Warteflächen für links abbiegenden Radverkehr auf Grüne Einfahrt einrichten</p> <p>Radverkehr auf Zweirichtungsfurten über Ebertplatz führen</p> <p>Fahrdynamische Anbindung Grüne Einfahrt baulich herstellen</p> <p>Detailplanung nötig</p>	1

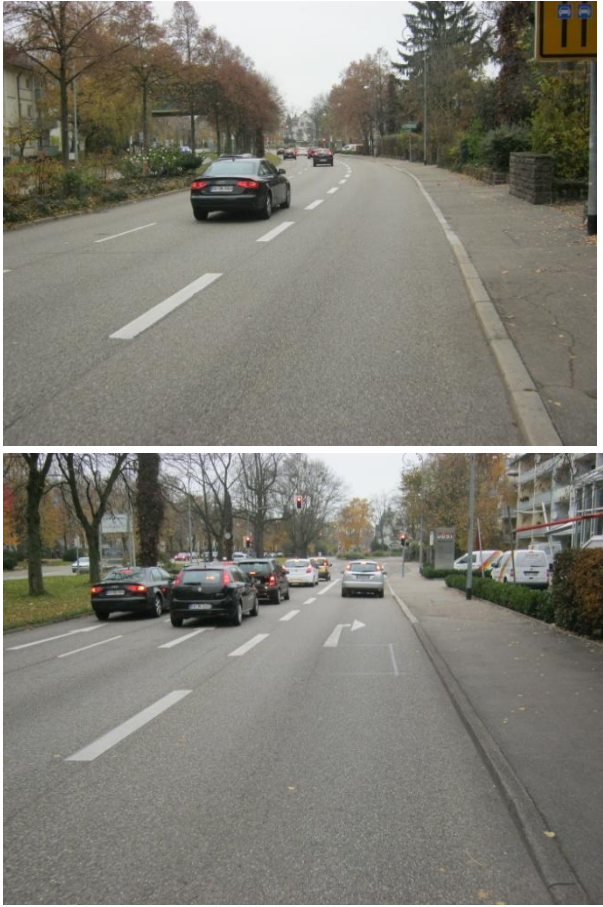
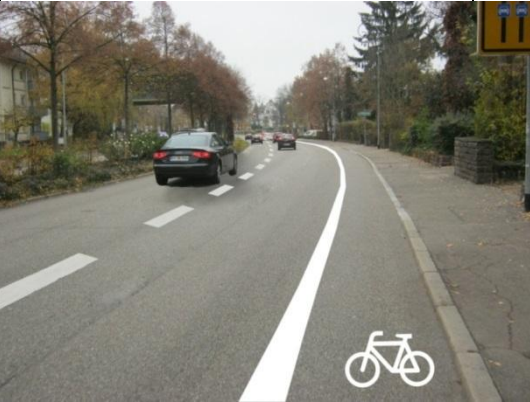
Nr.	Straßenabschnitt	Bestand / Problem	Lösungsansatz	Priorität	Fotos
85.	Lange Straße zw. Ebertplatz und Festspielhaus  (INNENSTADT)	Mischverkehr fehlende Radverkehrsanlage DTV: ca. 17.700 Kfz/24h (VEP 2008, westlich Leopoldstraße) Stadteinwärts: Nur zwei Fahrstreifen vorhanden (ca. 6,70 m)	Stadtauswärts Markieren eines Radfahrstreifens (vor Knoten Ebertplatz in einen Schutzstreifen übergehend) Möglichkeit der Reduzierung bzw. Verengung der Kfz-Fahrstreifen anhand einer detaillierten Vermessung des Straßenquerschnitts (geplant für Sommer 2013) prüfen  Reduzierung auf zwei Fahrstreifen nur möglich, wenn rechter Fahrstreifen für Linienbusverkehr durchgängig erhalten bleibt)  Stadteinwärtigen Radverkehr ab Ebertplatz über Grüne Einfahrt führen  Detailplanung nach Aufmaß nötig	1

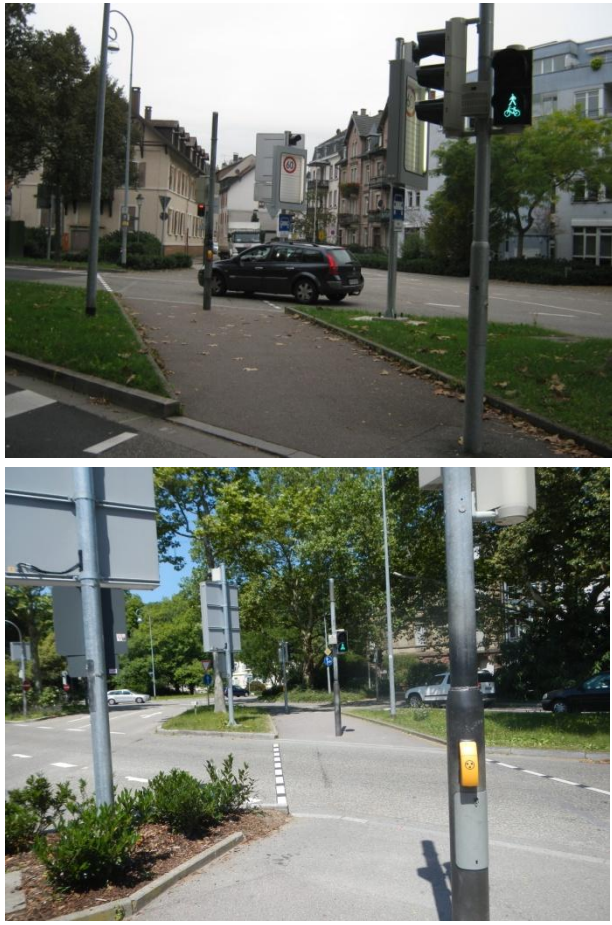
Nr.	Straßenabschnitt	Bestand / Problem	Lösungsansatz	Priorität	Fotos
86.	Verfassungsplatz  (INNENSTADT)	komplexer Knotenpunkt mit umwegiger Radverkehrsführung ungünstige Signalschaltung für Radverkehr aus Grüner Einfahrt	<p>Signalisierung für Radverkehr über Waldseestraße und Lange Straße optimieren Aufstellflächen ausbauen Masten in Aufstellflächen versetzen Trennung von Fußgänger- und Radverkehr durch Markierung Für Radverkehr auch Richtungspfeile markieren</p> <p><i>Anmerkung: Alternative Führung des Radverkehrs zur direkten Anbindung der Grünen Einfahrt an die Hector-Berlioz-Anlage werden im Schlussbericht aufgezeigt und bedürfen näherer Detailplanung.</i></p>	1

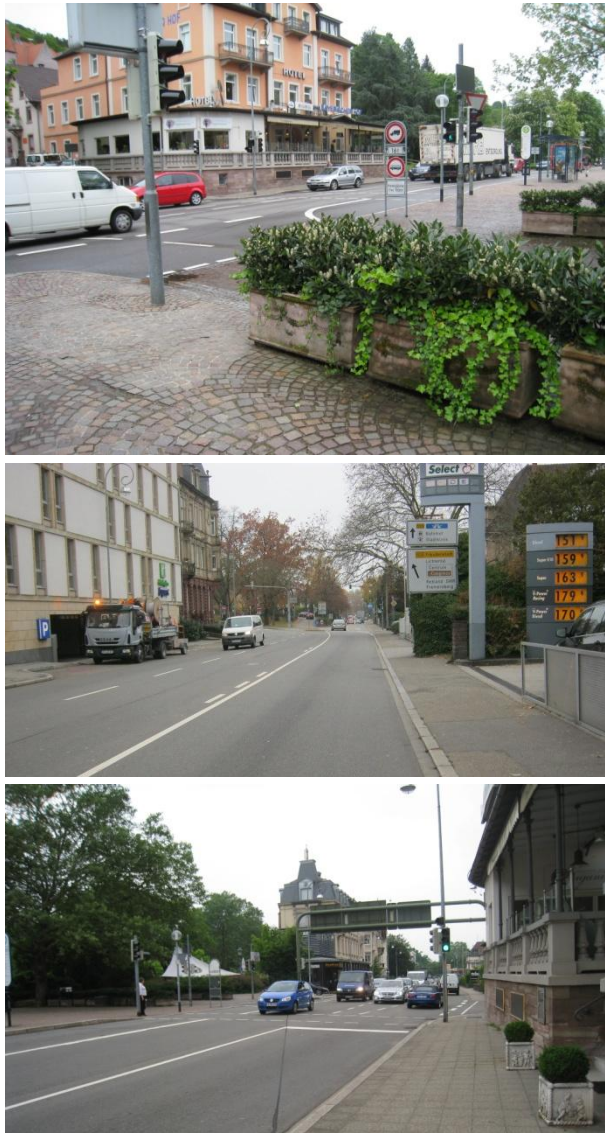
Nr.	Straßenabschnitt	Bestand / Problem	Lösungsansatz	Priorität	Fotos
87.	Radverkehrsführung zwischen Verfassungsplatz und Festspielhaus  (INNENSTADT)	umwegige Radverkehrsführung über Grüne Einfahrt und Mitarbeiterparkplatz, Anlieferzone bzw. Bühneneingang auf Höhe Festspielhaus	<p>Radverkehr ab Verfassungsplatz weiterhin über Grüne Einfahrt führen – Signalisierung entsprechend optimieren (vgl. lfd. Nr. 86)</p> <p>Möglichkeiten zur Anbindung Grüne Einfahrt an Lange Straße für Radverkehr prüfen.</p> <p>Mögliche Variante:            Auf Höhe der Kfz-Zufahrt zum Festspielhaus den Radverkehr gesichert auf die Lange Straße führen.            Möglichkeit zum links abbiegen für stadtauswärtigen Radverkehr auf Höhe Leopoldstraße zum Erreichen der Grünen Einfahrt prüfen (ggfls. unter Neuaufteilung des Straßenquerschnitts).            Im Zuge der Lange Straße ab Kfz-Zufahrt Festspielhaus beidseitig Schutzstreifen markieren</p> <p>Detailplanung nach Aufmaß nötig</p> <p>Alternativ:            Markierungslösung im Zuge Lange Straße prüfen (ggfls. Bordversatz nötig)            Signalisierung für Radverkehr im Bereich Verfassungsplatz zur Anbindung an Markierungslösung in Lange Straße anpassen</p> <p><i>Anmerkung:            „Bauliche Anlage über das Portal des Michaeltunnels“ (Vorschlag ADFC) ist zu konkretisieren und Umsetzung zu prüfen</i></p>	1

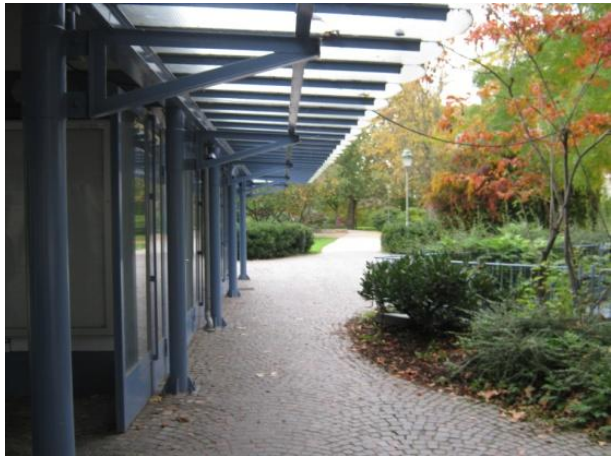
Nr.	Straßenabschnitt	Bestand / Problem	Lösungsansatz	Priorität	Fotos
88.	Bereich Festspielhaus  (INNENSTADT)	Engstelle	<p>Durchlass für Radverkehr optimieren.</p> <p>Mögliche Variante: Prüfen, ob ein Versetzen des Gebäudes möglich ist und dadurch eine ausreichend breite Durchfahrt für den Zweirichtungsradverkehr sowie ein hohes Fußgänger-aufkommen ermöglicht werden kann. Durch das Versetzen des Kiosk könnte der Durchlass zur direkten Führung des Radverkehrs aus der Hector-Berlioz-Anlage auf den Vorplatz des Festspielhauses geführt werden.</p> <p>Wenn Radverkehr im Vorfeld (Höhe Parkhauszufahrt) auf Lange Straße geführt wird, hier kein Handlungsbedarf (vgl. lfd. Nr. 87)</p>	1

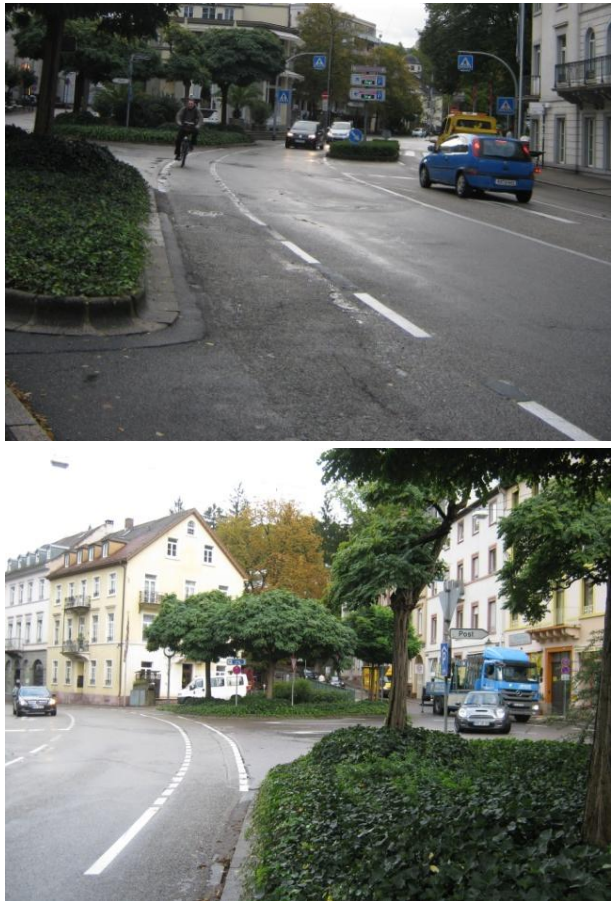
Nr.	Straßenabschnitt	Bestand / Problem	Lösungsansatz	Priorität	Fotos
90.	Hindenburgplatz  (INNENSTADT)	Schutzstreifen im Zuge der Lange Straße im Bereich Hindenburgplatz unterbrochen	Durchgängige Markierung beidseitiger Schutzstreifen  Längerfristig Belag ausbessern  <i>Anmerkung: Abstimmen der Maßnahmen mit dem Denkmalschutz</i>	K

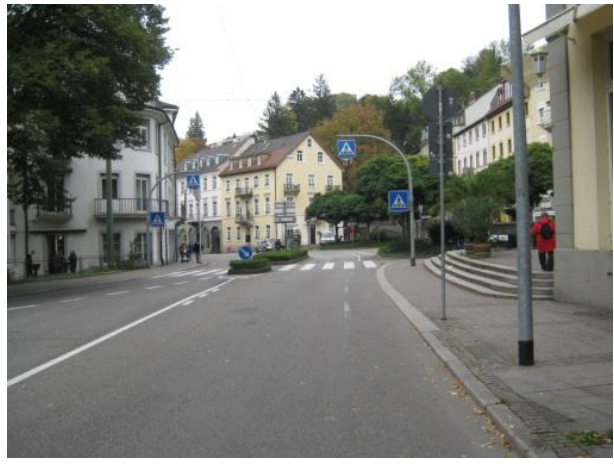
Nr.	Straßenabschnitt	Bestand / Problem	Lösungsansatz	Priorität	Fotos
91.	Lange Straße / Luisenstraße / Kaiserallee  (INNENSTADT)	Konflikte zwischen geradeaus in die Luisenstraße fahrenden Radfahrern und in die Kaiserallee abbiegenden Kfz	Radfahrerpiktogramme im Konfliktbereich ergänzen  <i>Anmerkung: Abstimmen der Maßnahmen mit dem Denkmalschutz</i>	K

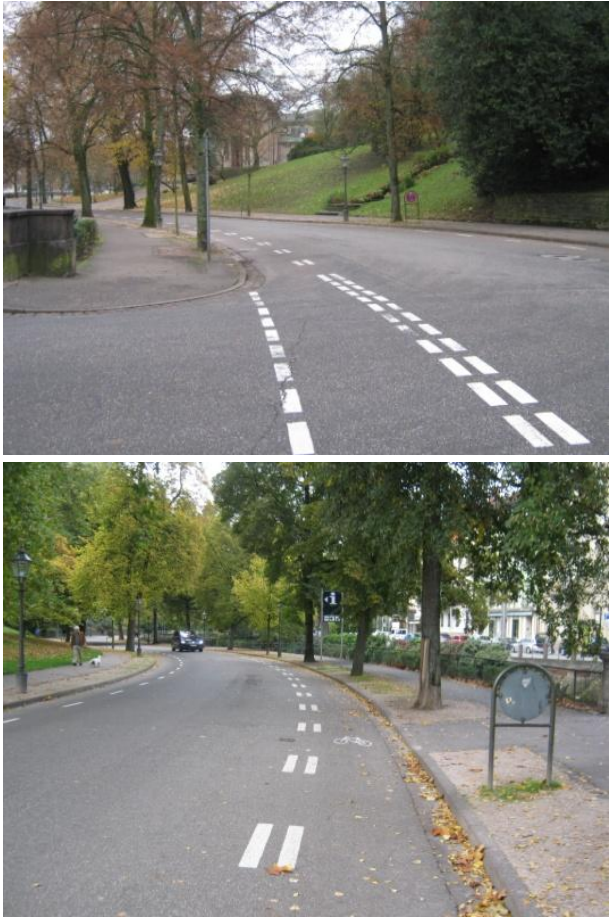
Nr.	Straßenabschnitt	Bestand / Problem	Lösungsansatz	Priorität	Fotos
92.	Kaiserallee zw. Goetheplatz und Luisenstraße (Hindenburgplatz)  (INNENSTADT)	Mischverkehr, Tempo 30-Zone für Kfz nur eingeschränkt befahrbar, Einbahnstraße beidseitig Schutzstreifen (auf einer Seite Doppelstrich)	Furt an Wilhelmbrücke rot einfärben  <i>Anmerkung: Abstimmen der Maßnahmen mit dem Denkmalschutz</i>	K

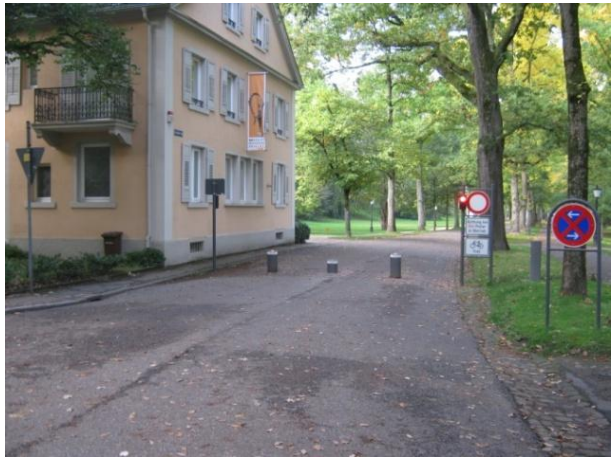
Nr.	Straßenabschnitt	Bestand / Problem	Lösungsansatz	Priorität	Fotos
93.	Lichtentaler Allee Höhe Stadtmuseum  (INNENSTADT)	Selbständige Wegeverbindung Poller	Bodenmarkierung an Poller ergänzen  <i>Anmerkung: Abstimmen der Maßnahmen mit dem Denkmalschutz</i>	K

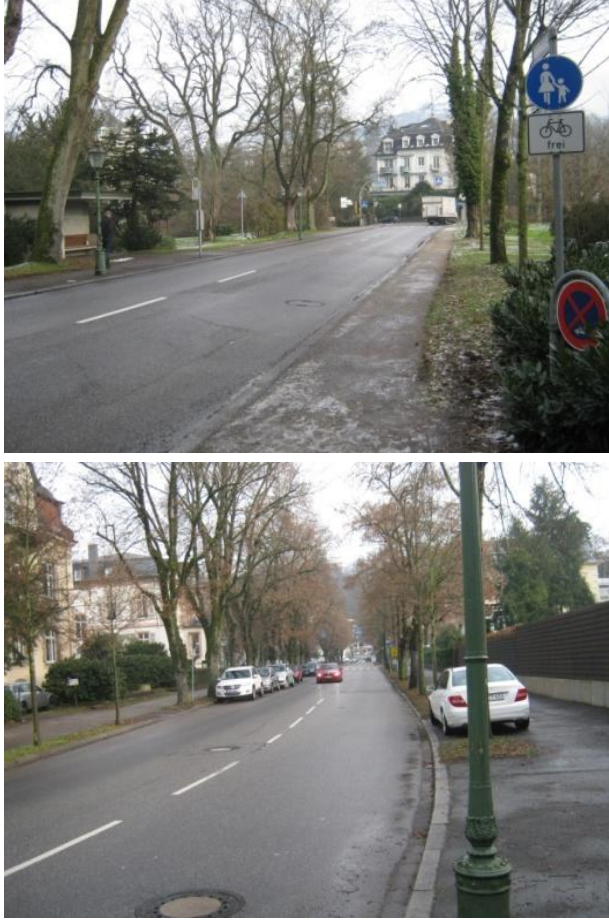
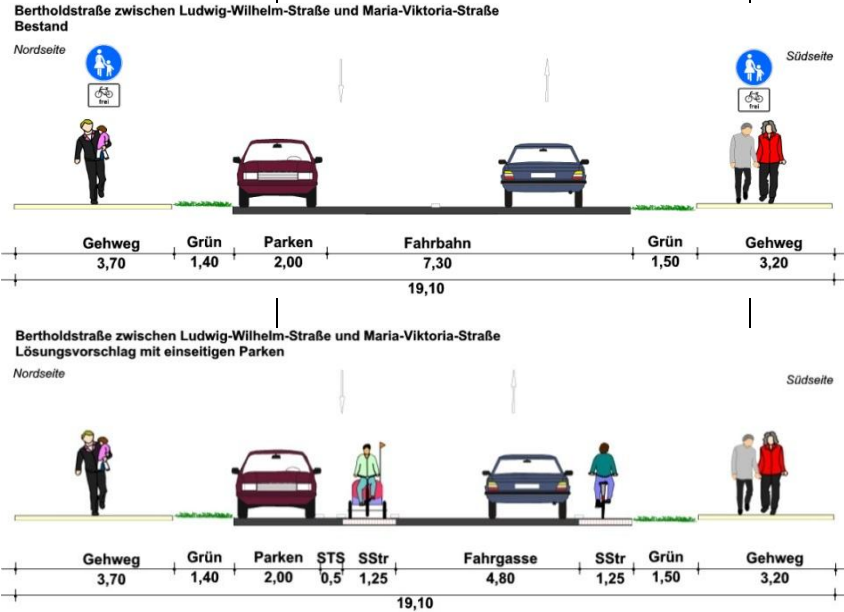
Nr.	Straßenabschnitt	Bestand / Problem	Lösungsansatz	Priorität	Fotos
95.	Bertholdstraße  (INNENSTADT)	Beidseitig Gehweg, Radverkehr frei in unzureichender Breite Fehlende Furtmarkierungen Ludwig-Wilhelm-Straße, Maria-Viktoria-Straße, Schillerstraße fehlende Sicherheitstrennstreifen zu parkenden Kfz bzw. zur Fahrbahn DTV westlich Bertholdplatz: 10.400 Kfz/24h (VEP 2008)	Beidseitige Markierung von Schutzstreifen Freigabe der Gehwege aufheben  Detailplanung nötig  <i>Anmerkung:                      Abstimmen der Maßnahmen mit dem Denkmalschutz</i>	2 K

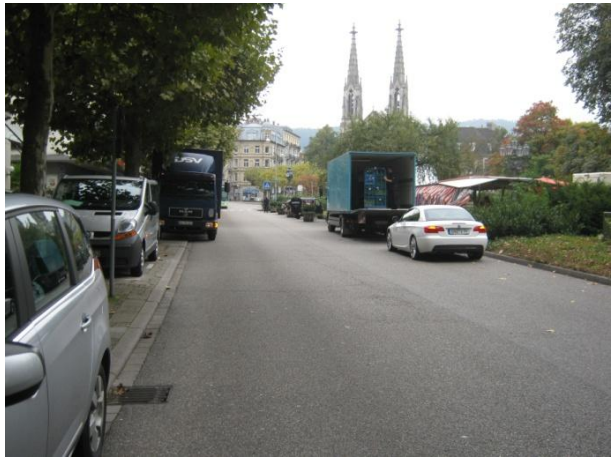
Nr.	Straßenabschnitt	Bestand / Problem	Lösungsansatz	Priorität	Fotos
96.	Lichtentaler Straße zw. Augustaplatz und Bertholdplatz  (INNENSTADT)	Mischverkehr, Höchstgeschwindigkeit 30 km/h Linienbusverkehr, Lieferverkehr DTV: ca. 8.100 Kfz/24h (VEP 2008, nördl. Stephanienstraße)	Markieren von Schutzstreifen prüfen (ggfls. alternierend) Lieferzonen einrichten  Detailplanung nötig  <i>Anmerkung: Für diesen Bereich wird gegenwärtig ein Wettbewerb ausgelobt</i>  <i>Anmerkung: Abstimmen der Maßnahmen mit dem Denkmalschutz</i>	2

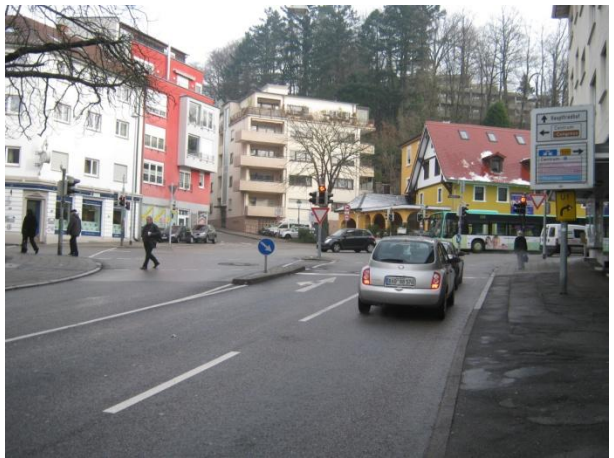
97.	Bertholdplatz  (INNENSTADT)	Komplexer Knotenpunkt	Umbau zum Kreisverkehrsplatz mit Radverkehr im Mischverkehr  <i>Anmerkung: Abstimmen der Maßnahmen mit dem Denkmalschutz</i>	In Planung

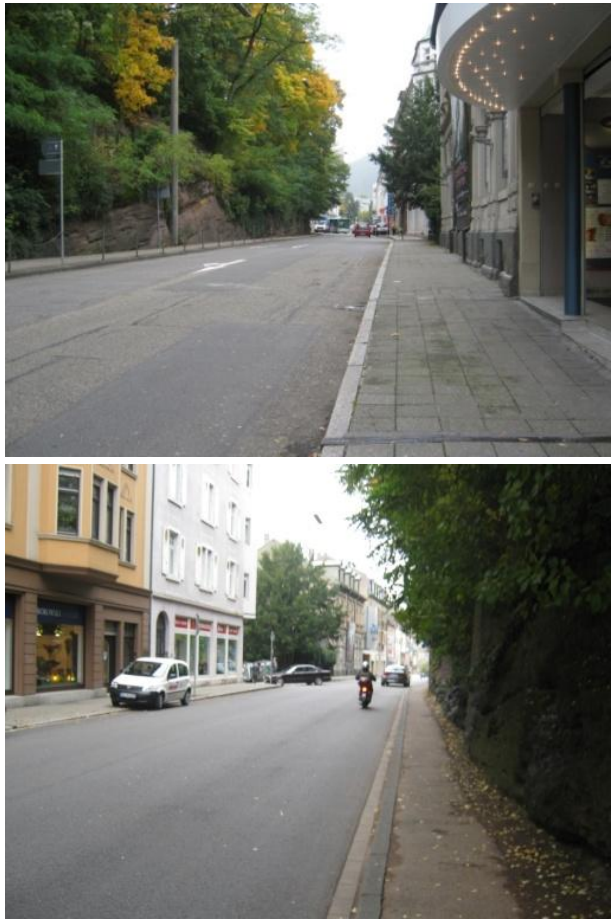
Nr.	Straßenabschnitt	Bestand / Problem	Lösungsansatz	Priorität	Fotos
98.	Lichtentaler Straße zw. Bertholdplatz und Maximilianstraße  (INNENSTADT)	Mischverkehr fehlende Radverkehrsanlage DTV: ca. 16.600 Kfz/24h (VEP 2008)	Markierungslösung prüfen  <i>Anmerkung: Abstimmen der Maßnahmen mit dem Denkmalschutz</i>	1

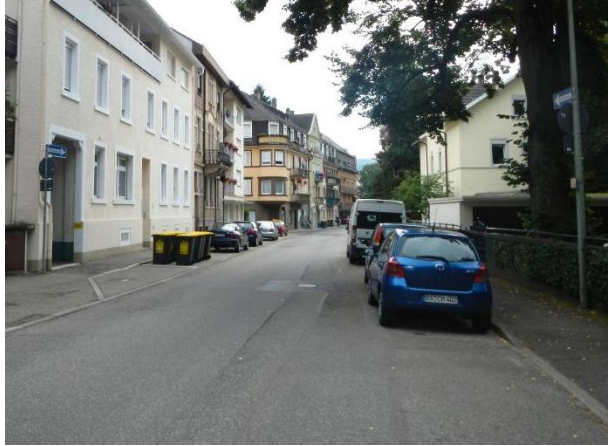
Nr.	Straßenabschnitt	Bestand / Problem	Lösungsansatz	Priorität	Fotos
99.	Lichtentaler Straße, Hauptstraße zw. Maximilianstraße und Klosterplatz  (INNENSTADT)	Mischverkehr abschnittsweise Einbahnstraße ohne Freigabe für gegengerichteten Radverkehr	Freigabe für gegengerichteten Radverkehr einrichten  <i>Anmerkung: Abstimmen der Maßnahmen mit dem Denkmalschutz</i>	K

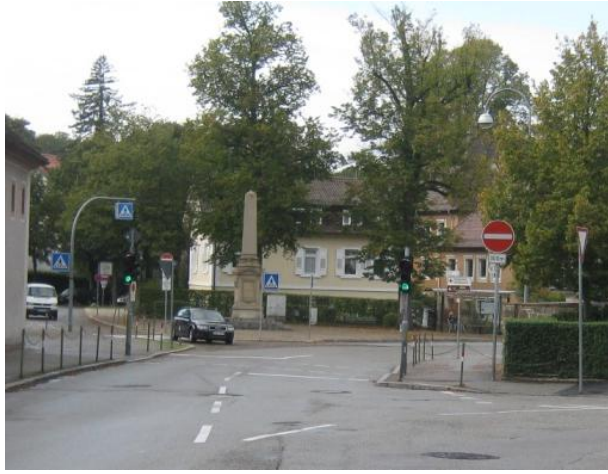
100.	Klosterplatz  (LICHTENTAL)	Mischverkehr Unübersichtliche Zufahrt für Radverkehr in Lichtentaler Straße	Zufahrt für gegengerichteten Radverkehr in Lichtentaler Allee deutlich kennzeichnen (Einfahrtstasche markieren)	K

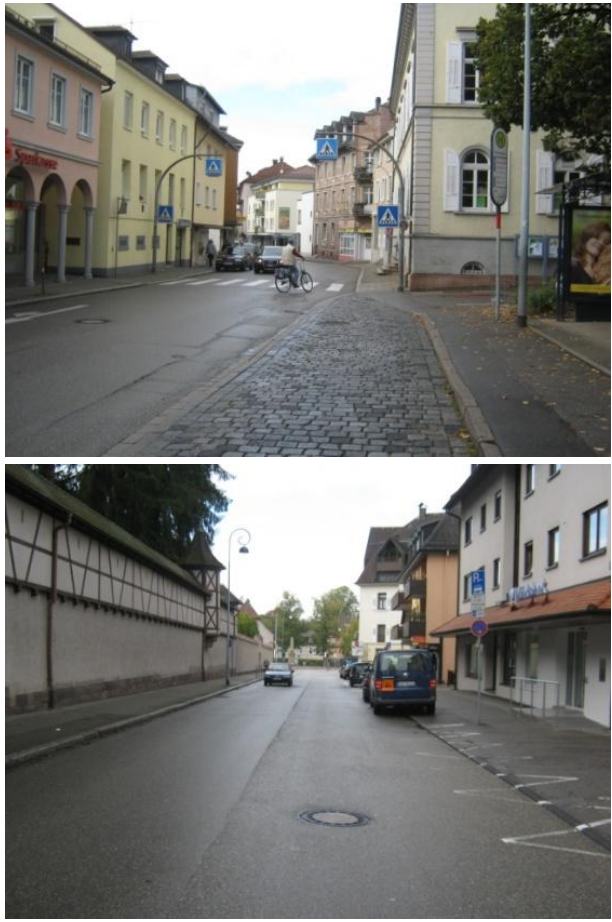
Nr.	Straßenabschnitt	Bestand / Problem	Lösungsansatz	Priorität	Fotos
101.	Hauptstraße zw. Brahmsplatz und Klosterplatz  (LICHTENTAL)	Mischverkehr	Markierungslösung prüfen Alternativ Anordnung Tempo 30	K

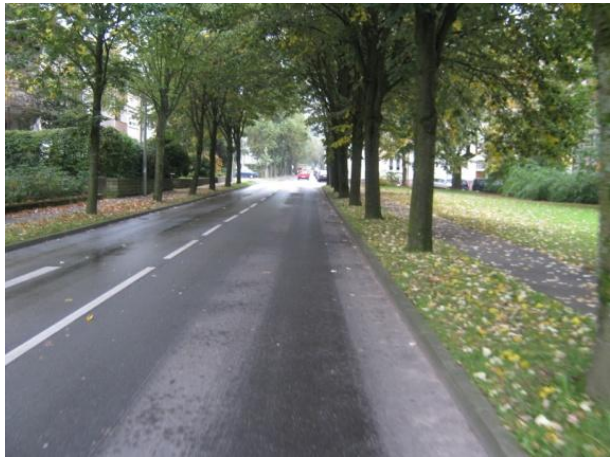
Nr.	Straßenabschnitt	Bestand / Problem	Lösungsansatz	Priorität	Fotos
103.	Maximilianstraße zw. Heimstraße und Beuerner Straße  (INNENSTADT)	Mischverkehr fehlende Radverkehrsanlage Fahrbahnbreite ca. 7,50 m	Beidseitig Schutzstreifen markieren	2

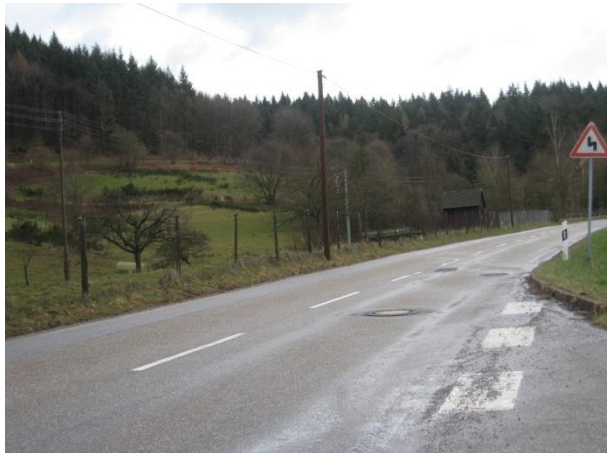
104.	L 78 Zw. Beuerner Straße und Stadtgrenze  (LICHTENTAL)	Mischverkehr Außerorts Tempo 100	Anordnung Tempo 50 bis Müllenbach, anschließend Tempo 70	1

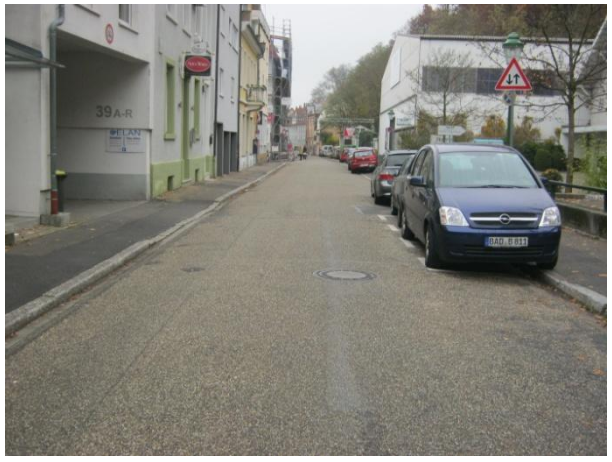
Nr.	Straßenabschnitt	Bestand / Problem	Lösungsansatz	Priorität	Fotos
105.	Balzenbergstraße zw. Beethovenstraße und Bernhardusplatz  (INNENSTADT)	Mischverkehr abschnittsweise Tempo 30-Zone	Ausweisung zur Fahrradstraße	2

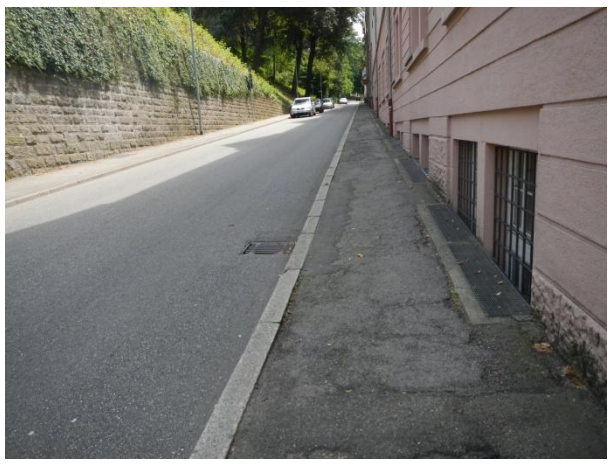
106.	Balzenbergstraße zw. Beethovenstraße und Leopoldstraße	Mischverkehr, Einbahnstraße in Richtung stadtauswärts fehlende Freigabe für gegengerichteten Radverkehr geringes Fußgängeraufkommen	Kfz-Parken aufgesetzt auf ostseitigem Gehweg ermöglichen Radfahrstreifen für Radverkehr entgegen der Kfz-Einbahnrichtung markieren Der Radverkehr in Kfz-Einbahnrichtung fährt weiterhin im Mischverkehr auf der Fahrbahn	1

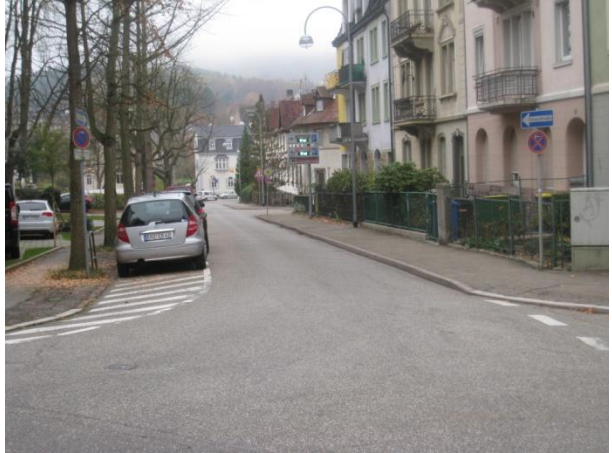
Nr.	Straßenabschnitt	Bestand / Problem	Lösungsansatz	Priorität	Fotos
107.	Beethovenstraße  (INNENSTADT)	Einbahnstraße in Richtung Süden ohne Freigabe für den gegengerichteten Radverkehr  Fahrbahnbreite ca. 3,50 m	Freigabe in Gegenrichtung für den Radverkehr	K

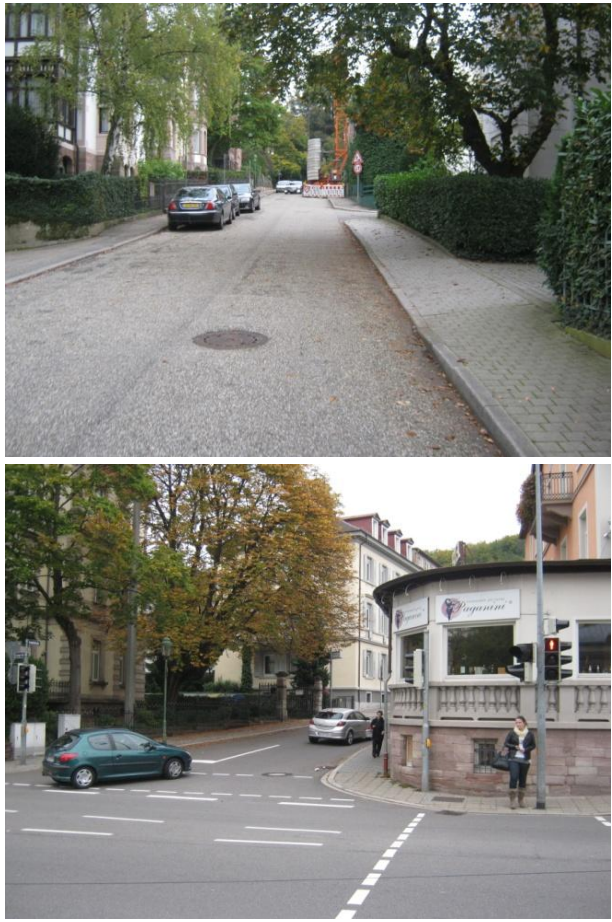
Nr.	Straßenabschnitt	Bestand / Problem	Lösungsansatz	Priorität	Fotos
108.	Leopoldstraße zw. Balzenbergstraße und Lange Straße  (INNENSTADT)	Mischverkehr Kontaktschleife am Knoten zur Langen Straße reagiert nicht auf Radfahrer Zwischen Mozartstraße und Balzenbergstraße: Einbahnstraße in Richtung Norden	Kontaktschleife für Radverkehr sensibilisieren, alternativ Anforderungs- taster im Vorfeld des Knotens für Radverkehr installieren	K

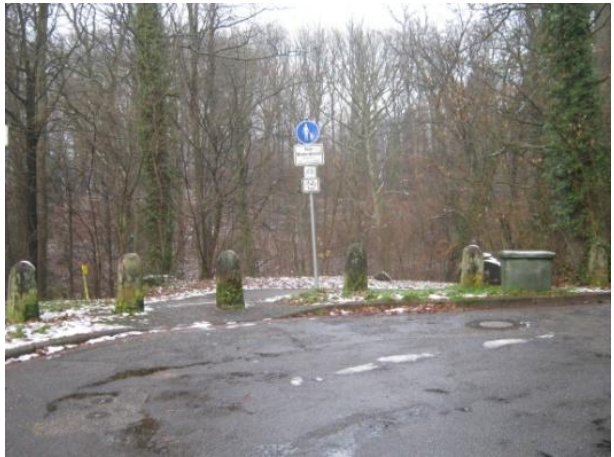
Nr.	Straßenabschnitt	Bestand / Problem	Lösungsansatz	Priorität	Fotos
109.	Weg durch Park nördlich Krippenhof (Belzerweg)  (INNENSTADT)	Selbständige Wegeverbindung Poller	Poller entfernen oder durch reflektierenden Poller (inkl. Bodenmarkierung) mit einer Durchfahrbreite von mind. 1,50 m ersetzen	K

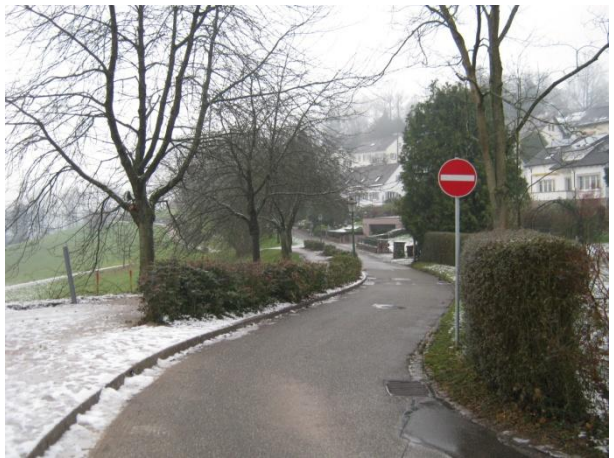
110.	Leopoldstraße zw. Wegeverbindung zur Schloßstraße und Krippenhof  (INNENSTADT)	Einbahnstraße ohne Freigabe für gegengerichteten Radverkehr  Fahrbahnbreite ca. 3,50 m	Einbahnstraße für Radverkehr in Gegenrichtung freigeben	K

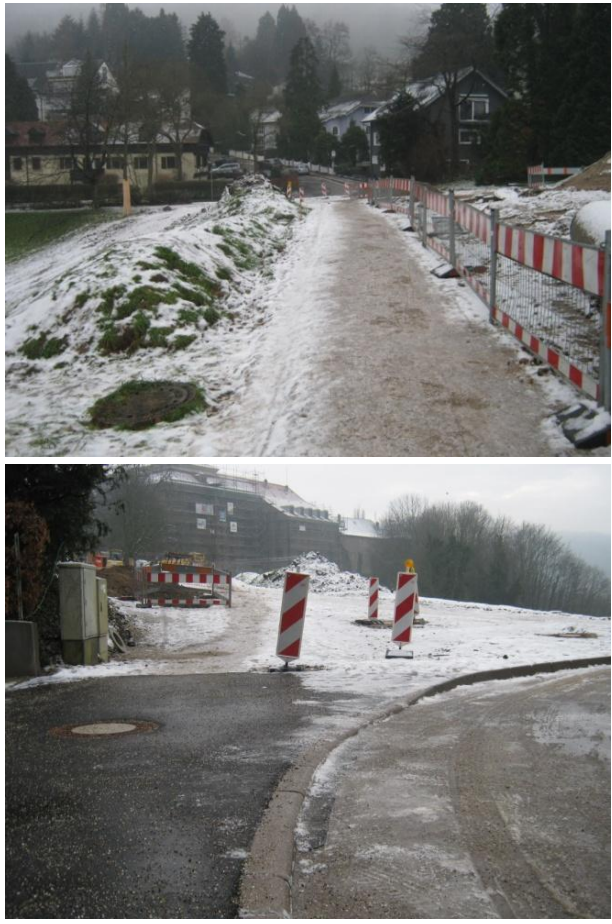
Nr.	Straßenabschnitt	Bestand / Problem	Lösungsansatz	Priorität	Fotos
111.	Wegeverbindung zwischen Schloßstraße und Leopoldstraße  (INNENSTADT)	Belagsqualität unzureichende Bordabsenkung auf Höhe Leopoldstraße	Belag für Radverkehr optimieren (heller Asphalt oder ungefastes Pflaster verlegen) Bord an Übergang zur Leopoldstraße absenken Freigabe für Radverkehr einrichten	2  K

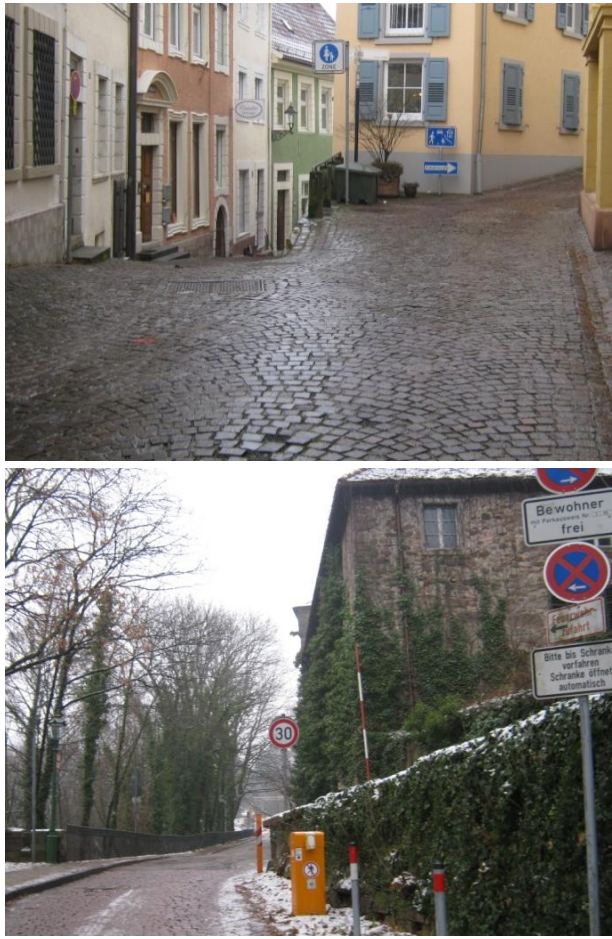
Nr.	Straßenabschnitt	Bestand / Problem	Lösungsansatz	Priorität	Fotos
112.	Schloßstraße, zw. Steinstraße und Wegeverbindung zur Leopoldstraße  (INNENSTADT)	Verkehrsberuhigter Bereich Einbahnstraße ohne Freigabe für gegengerichteten Radverkehr Belagsqualität (Kopfsteinpflaster) Fahrbahnbreite überwiegend über 3,50 m, an Engstellen punktuell geringer	In Abschnitten mit Kopfsteinpflaster beidseitig oder mittig ebene Pflaster- streifen verlegen alternativ: Fugen mit Bitumen ausgießen  Durchfahrbarkeit für Radverkehrs auch bei geschlossener Schranke gewährleisten  Einbahnstraße für gegengerichteten Radverkehr öffnen, an Engstellen bzw. bei unzureichender Sicht Radfahrerpiktogramme aufbringen  <i>Anmerkung: Abstimmen der Maßnahmen mit dem Denkmalschutz</i>	2   K  K

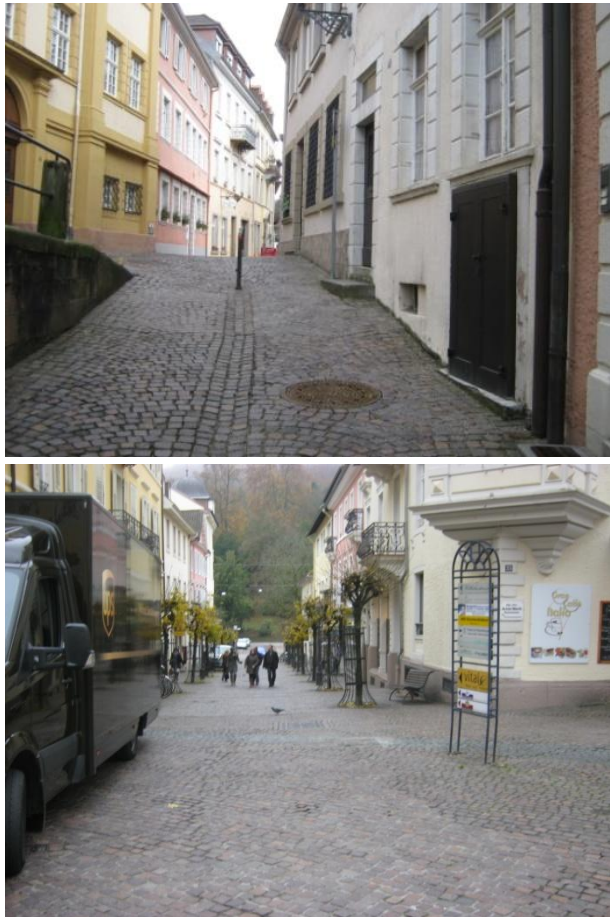
Nr.	Straßenabschnitt	Bestand / Problem	Lösungsansatz	Priorität	Fotos
113.	Hirschstraße, Wilhelmstraße zw. Marktplatz und Wilhelmsbrücke  (INNENSTADT)	Fußgängerzone ohne Freigabe für Radverkehr Belagsqualität (Kopfsteinpflaster) Poller (am Übergang zur Schloßstraße)	Freigabe für Radverkehr einrichten Poller entfernen Beidseitig oder mittig ebenen Pflasterstreifen verlegen alternativ: Fugen mit Bitumen ausgießen  <i>Anmerkung: Abstimmen der Maßnahmen mit dem Denkmalschutz</i>	K K 2
