## RADVERKEHRSKONZEPT - Anhang 2

Radverkehrskonzept

Anhang 2 zum Erläuterungsbericht  
(Maßnahmenkonzeption)

## 2. Maßnahmenkonzeption - Übersichtstabelle zum Handlungsbedarf (Wegeinfrastruktur)

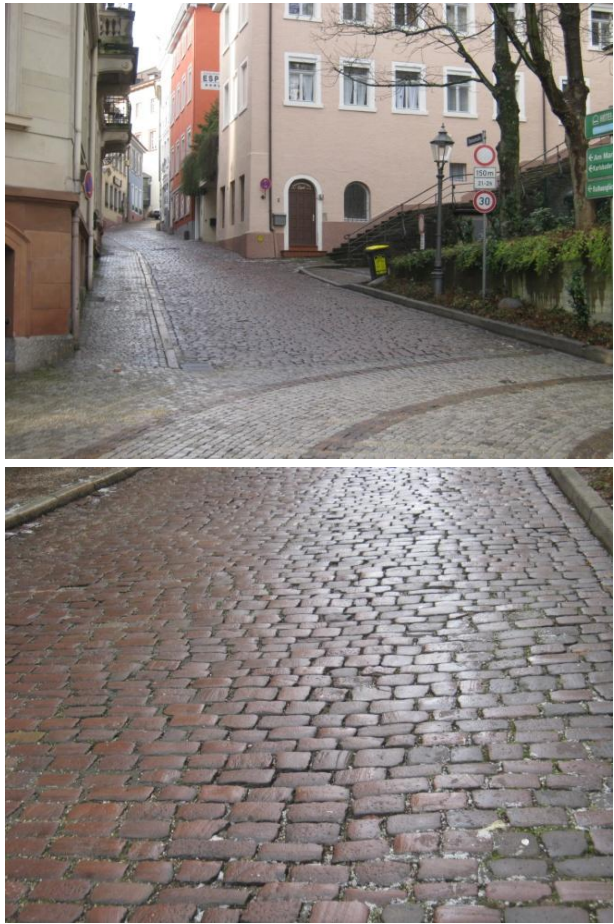
Nr.	Straßenabschnitt	Bestand / Problem	Lösungsansatz	Priorität	Fotos
114.	Steinstraße, zw. Friedrichsbad und Schloßstraße  (INNENSTADT)	Mischverkehr, Höchstgeschwindigkeit 30 km/h Belagsqualität (Kopfsteinpflaster)	Beidseitig oder mittig ebene Pflaster- streifen verlegen alternativ: Fugen mit Bitumen ausgießen  <i>Anmerkung: Abstimmen der Maßnahmen mit dem Denkmalschutz</i>	2

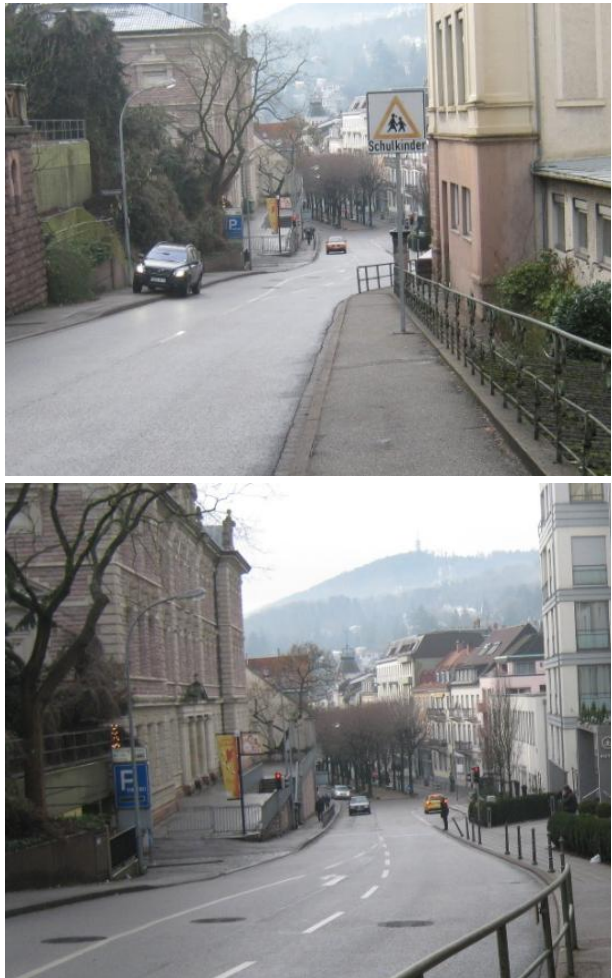
Nr.	Straßenabschnitt	Bestand / Problem	Lösungsansatz	Priorität	Fotos
115.	Vincentistraße  (INNENSTADT)	Mischverkehr, Tempo 30-Zone	<p>Einseitig (bergauf) Schutzstreifen markieren</p> <p>Längerfristig: bauliche Maßnahmen zur Verkehrsberuhigung ergänzen</p> <p>Detailplanung nötig</p> <p><i>Anmerkung: Abstimmen der Maßnahmen mit dem Denkmalschutz</i></p>	K  2

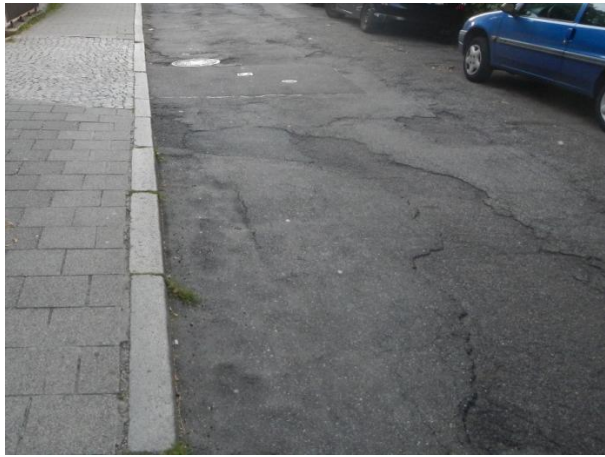
Nr.	Straßenabschnitt	Bestand / Problem	Lösungsansatz	Priorität	Fotos
116.	Hardstraße zw. Stephaniestraße und Vincentistraße  (INNENSTADT)	Mischverkehr, Belagsqualität	Belag ausbessern  <i>Anmerkung: Abstimmen der Maßnahmen mit dem Denkmalschutz</i>	2

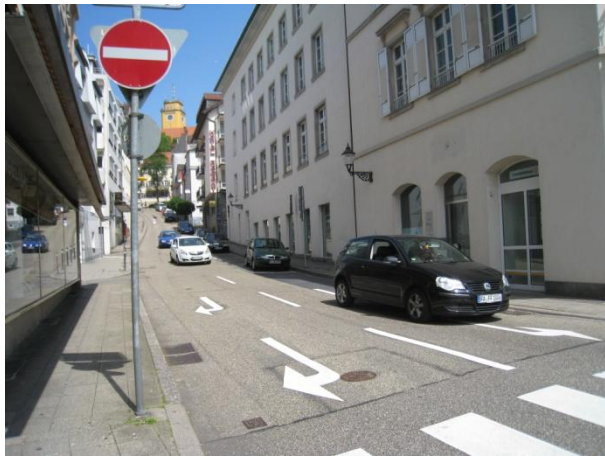
117.	Eichstraße  (INNENSTADT)	Einbahnstraße ohne Freigabe für gegengerichteten Radverkehr	Parkstände auf westliche Straßenseite verlegen Schutzstreifen für Radverkehr entgegen der Einbahnrichtung markieren Am Knoten Lichtentaler Straße überbreiten Fahrstreifen für Kfz markieren  <i>Anmerkung: Abstimmen der Maßnahmen mit dem Denkmalschutz</i>	1

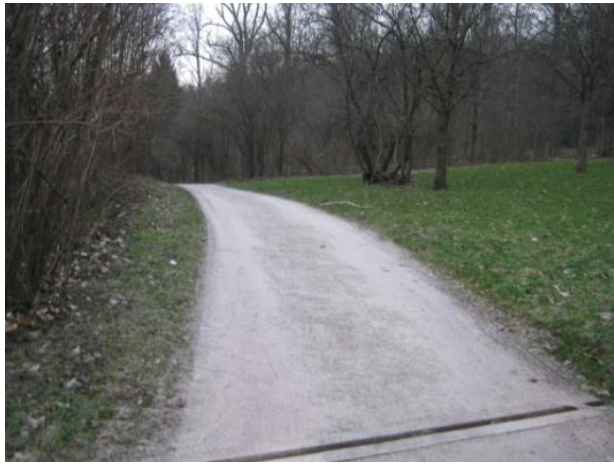
Nr.	Straßenabschnitt	Bestand / Problem	Lösungsansatz	Priorität	Fotos
118.	Wegeverbindung zwischen Leopoldstraße und Zähringer Straße  (INNENSTADT)	Durchfahrt verboten Belagsqualität (wassergebunden)	Freigabe des Weges für Radverkehr Belag für Radverkehr optimieren (heller Asphalt oder ungefastes Pflaster verlegen)	K  2

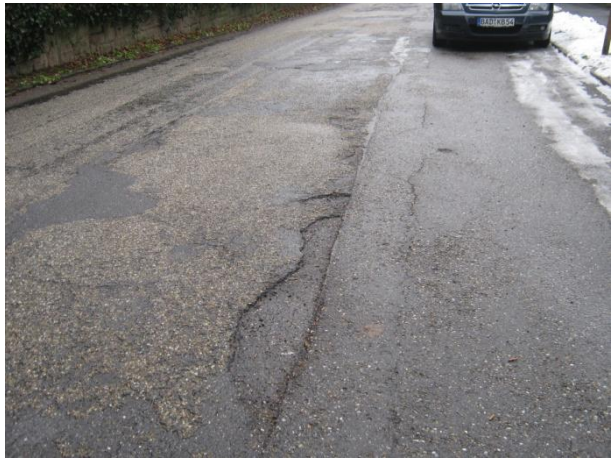
119.	Kaiser-Wilhelm-Straße  (INNENSTADT)	Mischverkehr, Tempo 30-Zone Belagsschäden	Belag ausbessern	2

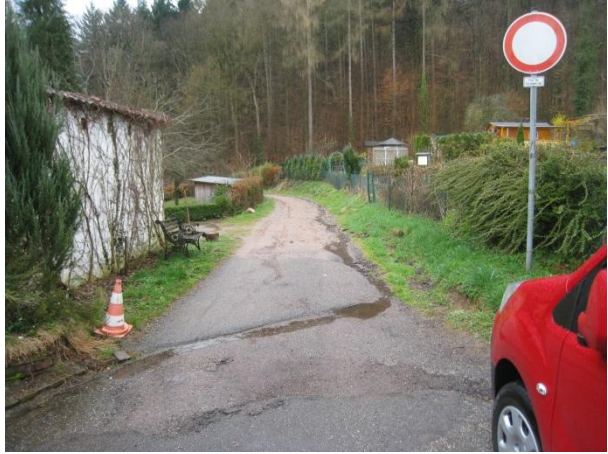
Nr.	Straßenabschnitt	Bestand / Problem	Lösungsansatz	Priorität	Fotos
120.	Wegeverbindung zwischen Im Eichelgarten und Waldseestraße (Michelbachweg)  (INNENSTADT)	Selbständige Wegeverbindung ohne Freigabe für Radverkehr Belagsqualität	Freigabe für Radverkehr einrichten Belag für Radverkehr optimieren (heller Asphalt oder ungefastes Pflaster verlegen) alternativ: Ausbau mit wassergebundener Decke	K 2

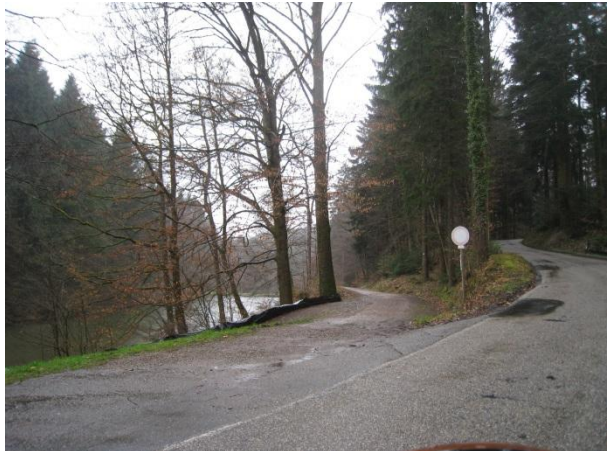
121.	Wegeverbindung zwischen Fremersbergstraße und Waldseestraße (Michelbachweg)  (INNENSTADT)	Selbständige Wegeverbindung ohne Freigabe für Radverkehr Belagsqualität	Freigabe für Radverkehr einrichten Belag für Radverkehr optimieren (heller Asphalt oder ungefastes Pflaster verlegen) alternativ: Ausbau mit wassergebundener Decke	K 2

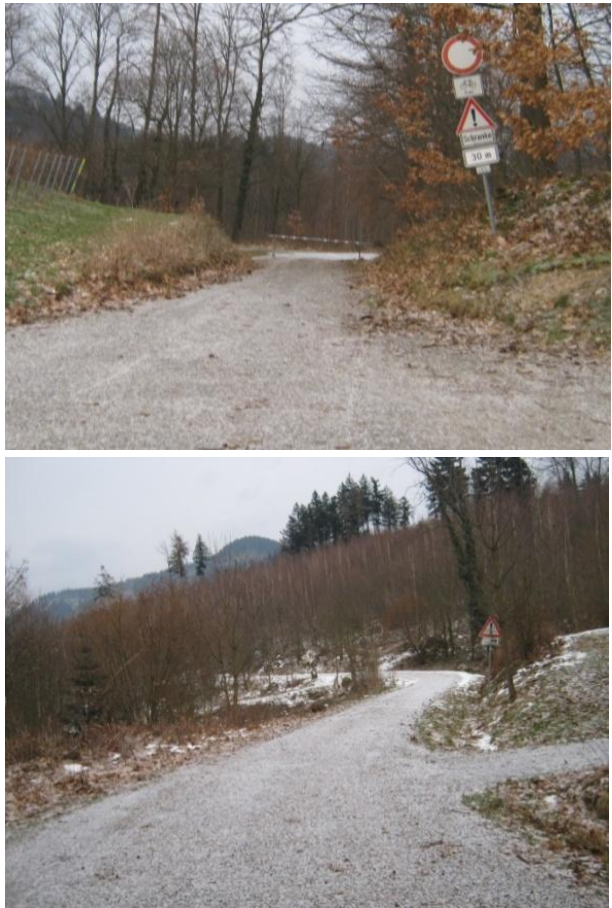
Nr.	Straßenabschnitt	Bestand / Problem	Lösungsansatz	Priorität	Fotos
122.	Waldweg zwischen Nellenbergstraße und Fremersberg Straße (Varnhalter Straße)  (INNENSTADT)	Wirtschaftsweg für Kfz nur eingeschränkt befahrbar Schranke Belagsqualität	Ausreichende Durchfahrtsbreite für Radverkehr neben Schranke gewährleisten (mind. 1,50 m) Belag für Radverkehr optimieren (heller Asphalt oder ungefastes Pflaster verlegen)	K  2

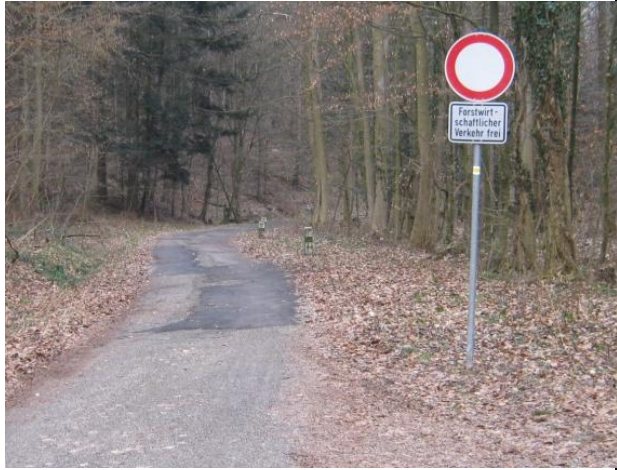
Nr.	Straßenabschnitt	Bestand / Problem	Lösungsansatz	Priorität	Fotos
123.	Wegeverbindung zwischen Haueneberstein und Ebersteinburger Straße (Verlängerung Eberbachstraße)  (BALG)	Mischverkehr, Tempo-50 abschnittsweise (östlich Tennisplätze) Wirtschaftsweg ohne Freigabe für Radverkehr Belagsschäden	Freigabe für Radverkehr einrichten Belag ausbessern	K

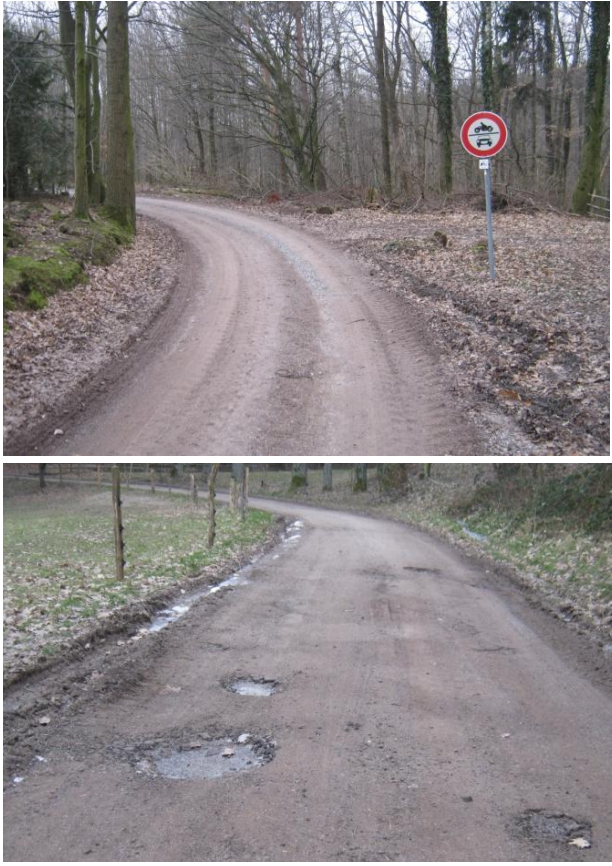
Nr.	Straßenabschnitt	Bestand / Problem	Lösungsansatz	Priorität	Fotos
124.	Wegeverbindung zwischen Haueneberstein und Balg (Verlängerung Sankt-Bernhardus Straße)  (BALG)	Wirtschaftsweg mit Freigabe für Radverkehr Belagsqualität	Belag ausbessern Belag für Radverkehr optimieren (heller Asphalt oder ungefestes Pflaster verlegen)	K 2

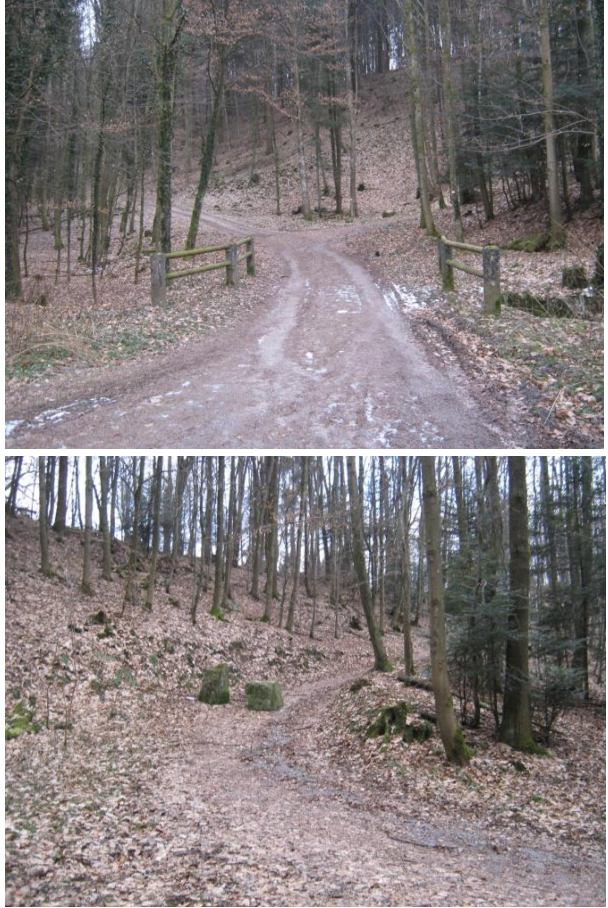
Nr.	Straßenabschnitt	Bestand / Problem	Lösungsansatz	Priorität	Fotos
125.	Wegeverbindung zwischen Eberbachstraße und Balg  (BALG)	Belagsqualität	Belag für Radverkehr optimieren (heller Asphalt oder ungefastes Pflaster verlegen)	1

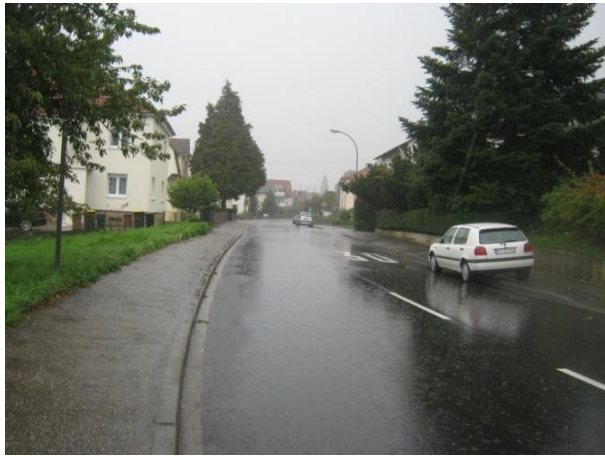
Nr.	Straßenabschnitt	Bestand / Problem	Lösungsansatz	Priorität	Fotos
126.	Balger Hauptstraße (BALG)	Mischverkehr, Tempo 30-Zone Großzügiger Straßenquerschnitt Ortsdurchfahrt Balg Fahrbahnbreite ca. 5,50 m	Verkehrsberuhigungsmaßnahmen zur Verdeutlichung der Tempo 30-Zone ergänzen (z.B. Gehwegnasen, Gliederung durch markierte Parkstände, Plateau- Aufpflasterung)	2

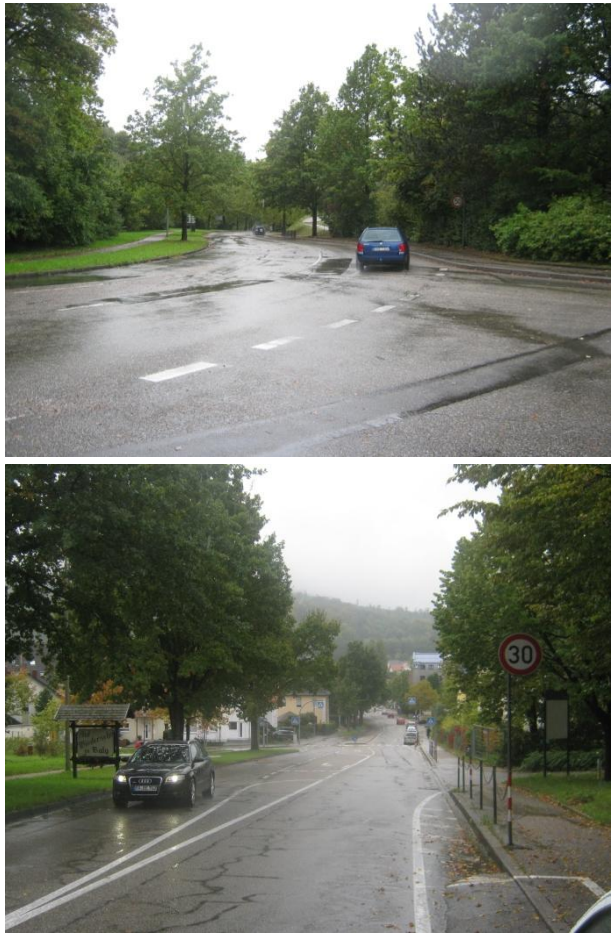
Nr.	Straßenabschnitt	Bestand / Problem	Lösungsansatz	Priorität	Fotos
127.	Balger Straße zw. Aussichtsweg und Rheinstraße  (BALG)	Mischverkehr außerorts Höchstgeschwindigkeit 50 km/h innerorts Höchstgeschwindigkeit 30 km/h fehlende Radverkehrsanlage DTV: 11.200 Kfz/24h (nördl. Rheinstraße)	Markierungslösung prüfen (bergauf Radfahrstreifen bevorzugen)  Alternativ: Neubau beidseitiger Radwege in Regelbreite  Detailplanung nötig	1

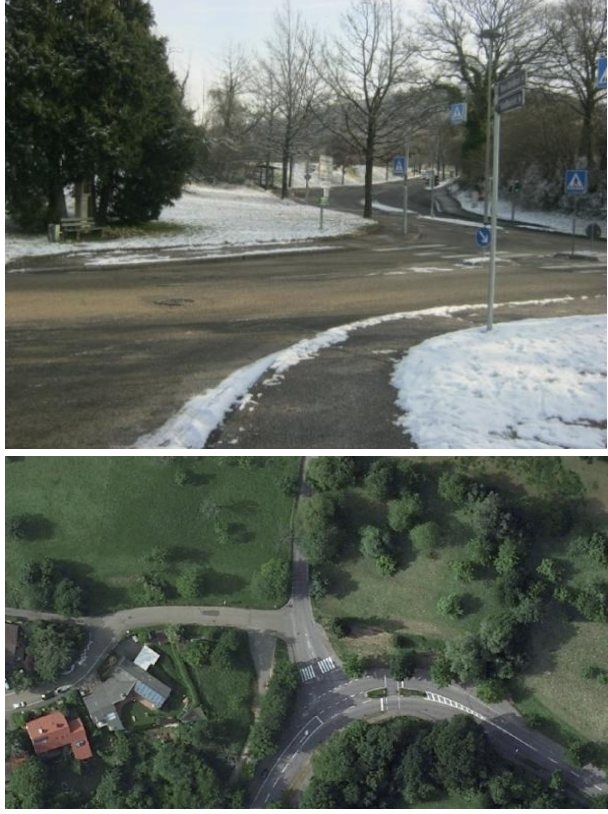
Nr.	Straßenabschnitt	Bestand / Problem	Lösungsansatz	Priorität	Fotos
128.	Ooser Burgstraße/ Balger Straße  (BALG)	Mischverkehr wichtige Schülerverbindung	bei Markierungslösung im Zuge der Balger Straße kein Handlungsbedarf (vgl. lfd. Nr. 127)

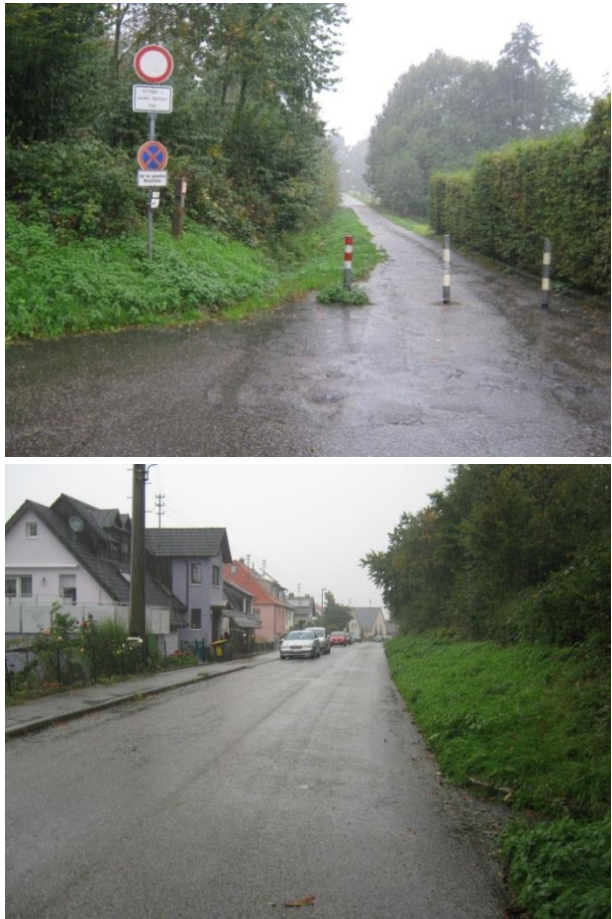
Nr.	Straßenabschnitt	Bestand / Problem	Lösungsansatz	Priorität	Fotos
129.	Buchenweg zw. Aussichtsweg und Friedhof  (BALG)	Wirtschaftsweg ohne Freigabe für Radverkehr im südlichen Abschnitt Poller	Freigabe für Radverkehr einrichten Poller entfernen oder durch reflektierenden Poller (inkl. Bodenmarkierung) mit einer Durchfahrbreite von mind. 1,50 m ersetzen	K

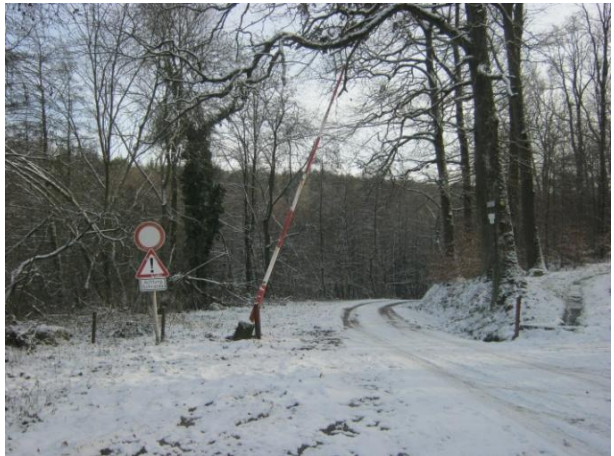
Nr.	Straßenabschnitt	Bestand / Problem	Lösungsansatz	Priorität	Fotos
130.	Buchenweg zw. Festplatz und Rotenfelser Weg  (BALG)	Forstweg ohne Freigabe für den Radverkehr Belagsqualität Netzbarriere (Schranke)	Freigabe für Radverkehr einrichten Schranke entfernen bzw. für den Radverkehr eine Durchfahrbreite von 1,50m gewährleisten Belag für Radverkehr optimieren (asphaltieren oder ungefastes Pflaster verlegen) alternativ: Ausbau mit wassergebundener Decke	K K  2

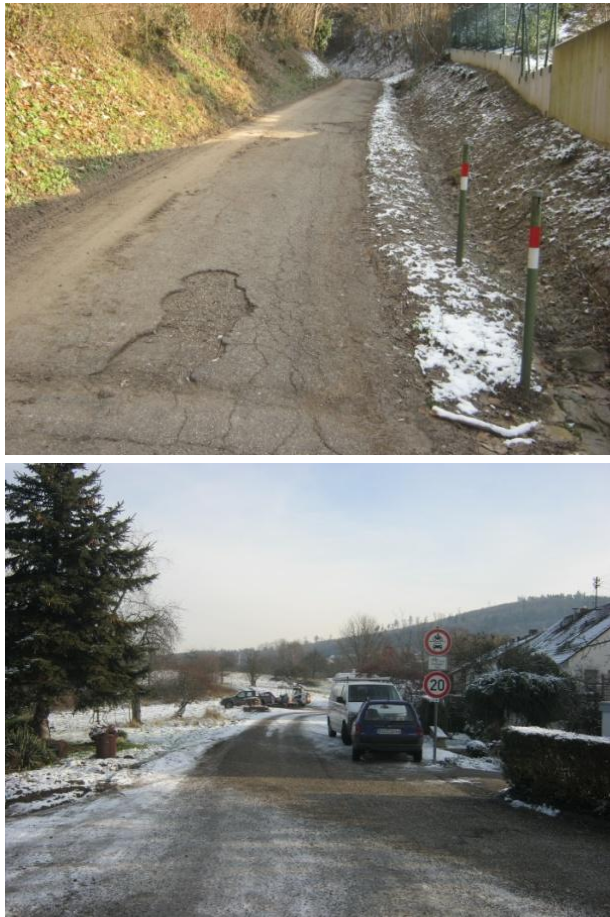
Nr.	Straßenabschnitt	Bestand / Problem	Lösungsansatz	Priorität	Fotos
131.	Ooser Burgstraße zw. Römerweg und Schußbachstraße  (OOS)	Wirtschaftsweg mit Freigabe für Radverkehr Punktuelle Belagsschäden Belagsqualität am Knoten Ooser Burgstraße/ Schußbachstraße	Belag ausbessern	K

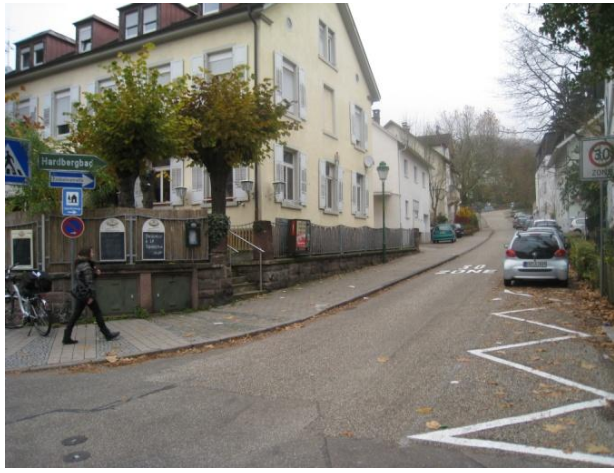
Nr.	Straßenabschnitt	Bestand / Problem	Lösungsansatz	Priorität	Fotos
132.	Große Dollenstraße zw. Rheinstraße und Hofackerstraße  (WESTSTADT)	Tempo 30-Zone Abschnittsweise Einbahnstraße ohne Freigabe für den gegengerichteten Radverkehr Fahrbahnbreite ca. 5,25 m (abzgl. einseitiges Parken)	Für Radverkehr in Gegenrichtung freigeben	K

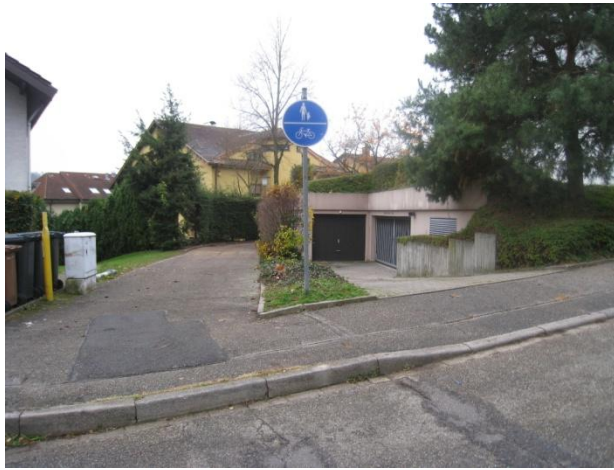
133.	Keltenweg  (WESTSTADT)	Mischverkehr, Tempo-30-Zone fehlende Bordabsenkung zur Anbindung an Frankenstraße	Bord an Übergang zur Frankenstraße absenken	K

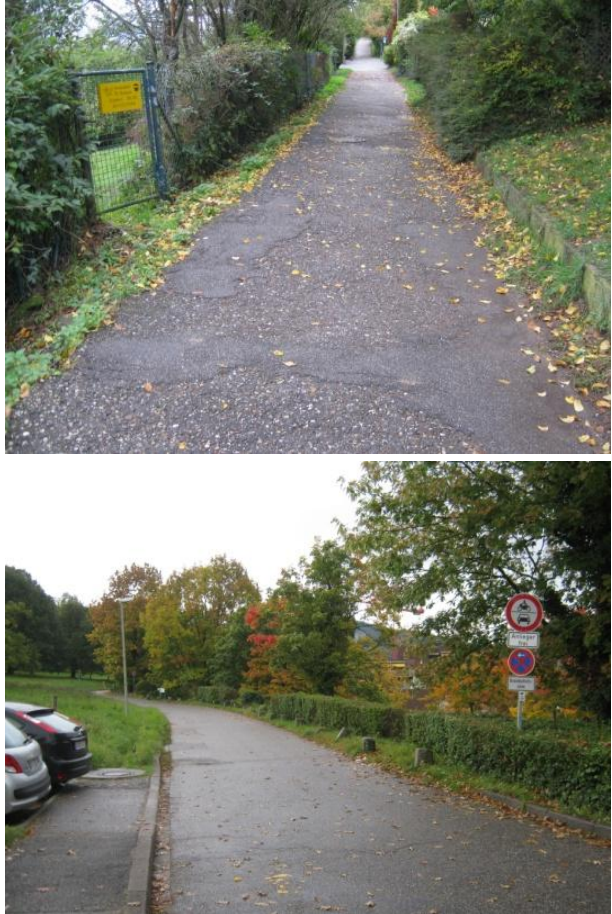
Nr.	Straßenabschnitt	Bestand / Problem	Lösungsansatz	Priorität	Fotos
134.	Aussichtsweg zw. Hardbergstraße und Buchenweg  (WESTSTADT)	Selbständige Wegeverbindung für Kfz nur eingeschränkt befahrbar Belagsqualität	Belag ausbessern	2

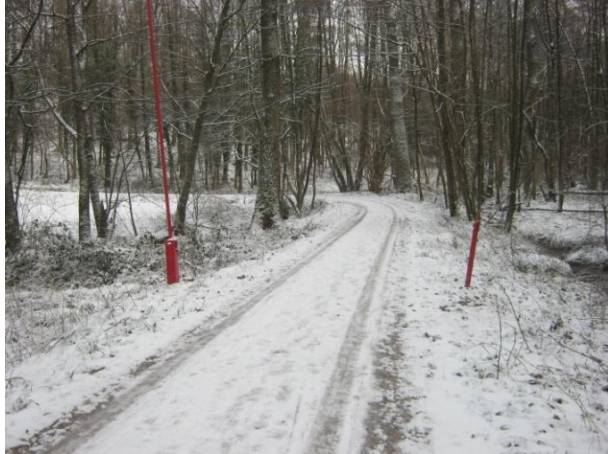
Nr.	Straßenabschnitt	Bestand / Problem	Lösungsansatz	Priorität	Fotos
135.	Rotenfeserweg zw. Buchenweg und Ebersteinburger Straße  (EBERSTEINBURG)	Forstweg ohne Freigabe für den Radverkehr Belagsqualität Netzbarriere (Schranke)	Freigabe für Radverkehr einrichten Schranke entfernen bzw. für den Radverkehr eine Durchfahrbreite von 1,50m gewährleisten  Belag für Radverkehr optimieren (asphaltieren oder ungefastes Pflaster verlegen)  alternativ: Ausbau mit wassergebundener Decke	K K  2

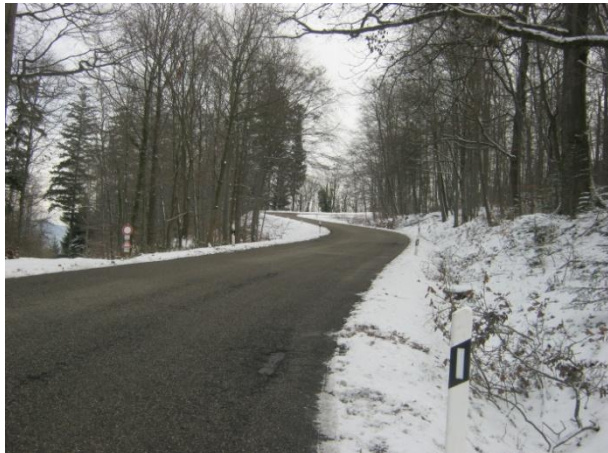
136.	Ebersteinburger Straße K 9602 zw. Rotenfeserweg und Ortseingang Ebersteinburg  (EBERSTEINBURG)	Mischverkehr, Höchstgeschwindigkeit zwischen 50 und 70 km/h  DTV südlich Hilsbrunnenstraße: 2.500 Kfz/24h (VEP 2008)	Durchgängig Temporeduzierung auf 50 km/h anordnen	K

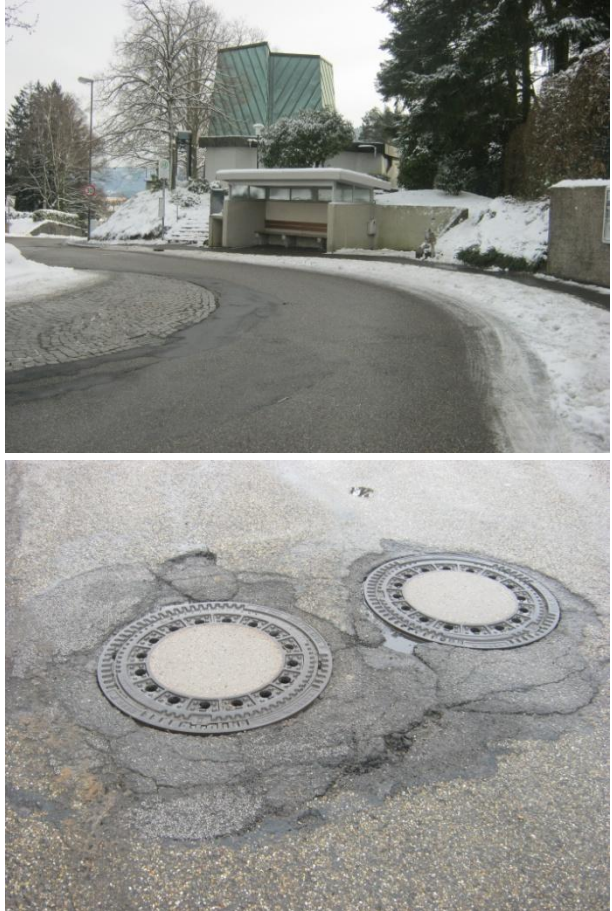
Nr.	Straßenabschnitt	Bestand / Problem	Lösungsansatz	Priorität	Fotos
137.	Rosenstraße/ Ebersteinburger Straße  (EBERSTEINBURG)	Mischverkehr Kreisverkehrsplatz punktuelle Belagsschäden	Belag ausbessern	K

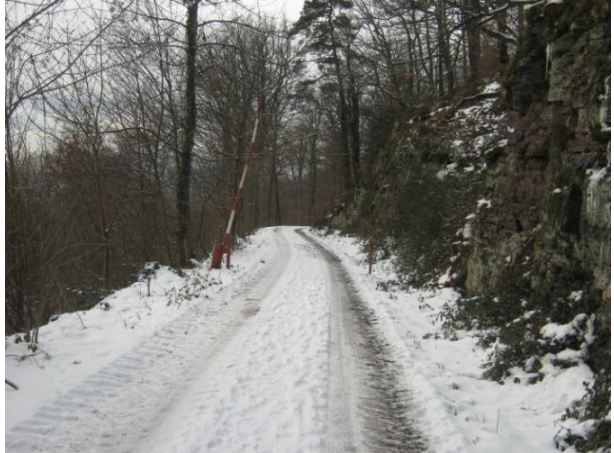
Nr.	Straßenabschnitt	Bestand / Problem	Lösungsansatz	Priorität	Fotos
138.	Wegeverbindung zwischen Rotenbachtalstraße und Hungerberg  (EBERSTEINBURG)	Forstweg ohne Freigabe für den Radverkehr Belagsqualität Netzbarrieren (Schranke an Beginn und Ende der Wegeverbindung)	Freigabe für Radverkehr einrichten Schranken entfernen bzw. für den Radverkehr eine Durchfahrbreite von 1,50m gewährleisten Belag für Radverkehr optimieren (asphaltieren oder ungefastes Pflaster verlegen) alternativ: Ausbau mit wassergebundener Decke	K K  2

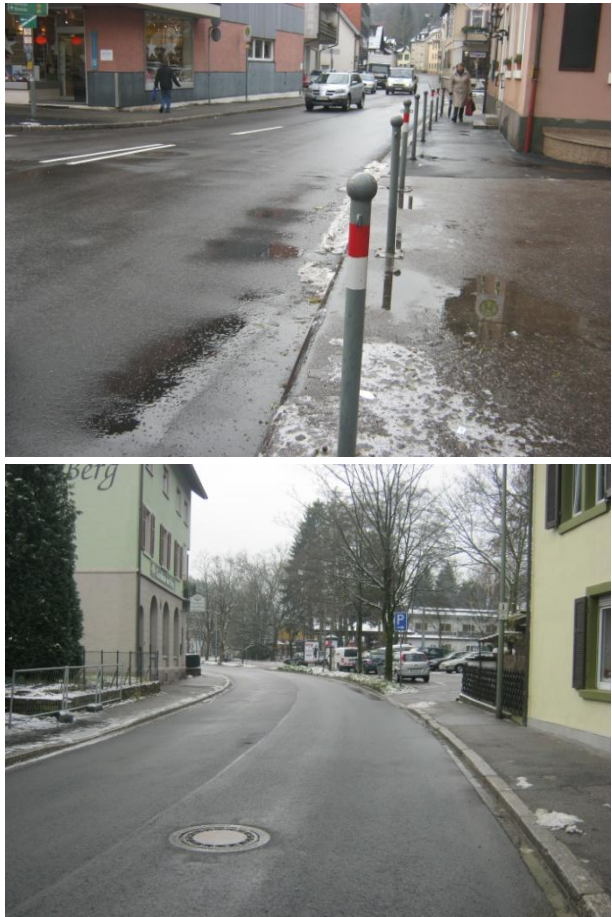
Nr.	Straßenabschnitt	Bestand / Problem	Lösungsansatz	Priorität	Fotos
139.	Geroldsauer Straße (B 500) zw. Hauptstraße und Höllhäuserweg  (LICHTENTAL)	Mischverkehr fehlende Radverkehrsanlage Fahrbahnbreite ca. 7 m DTV südlich Brahmsplatz: 7.600 Kfz/24h (VEP 2008)	Beidseitig Schutzstreifen markieren	2

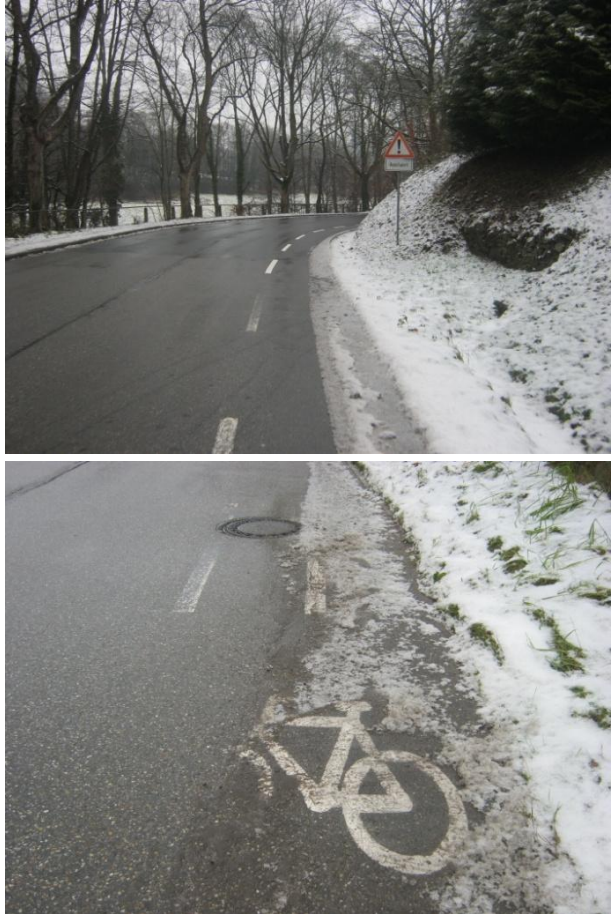
Nr.	Straßenabschnitt	Bestand / Problem	Lösungsansatz	Priorität	Fotos
140.	Geroldsauer Straße zw. Höllhäuserweg und Schmiegrankweg (GEROLDSAU)	Einseitig Schutzstreifen markiert Markierung zum Teil verblasst DTV 7.500 Kfz/24h (VEP 2008) Fahrbahnbreite ca. 5,5 m Ca. 5,50 m	Markierung erneuern  <i>Anmerkung: Anbindung an Radwegneubau zur „Geroldsauer Mühle“ berücksichtigen</i>	K

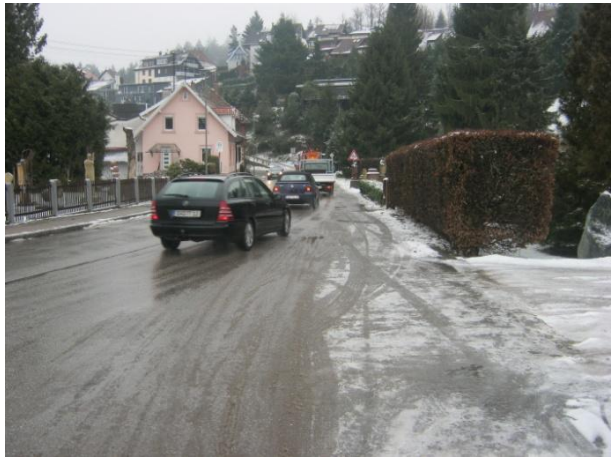
Nr.	Straßenabschnitt	Bestand / Problem	Lösungsansatz	Priorität	Fotos
141.	Geroldsauer Straße zw. Schmiegrankweg und Heschmattweg (GEROLDSAU)	Mischverkehr fehlende Radverkehrsanlage DTV 5.400 Kfz/24 h (VEP 2008) Fahrbahnbreite zwischen 6 und 7,30 m	Einseitigen Schutzstreifen (vgl. lfd. Nr. 140) weiterführen Bei ausreichender Fahrbahnbreite im Übergang zum Abschnitt 142 beidseitig Schutzstreifen markieren	2

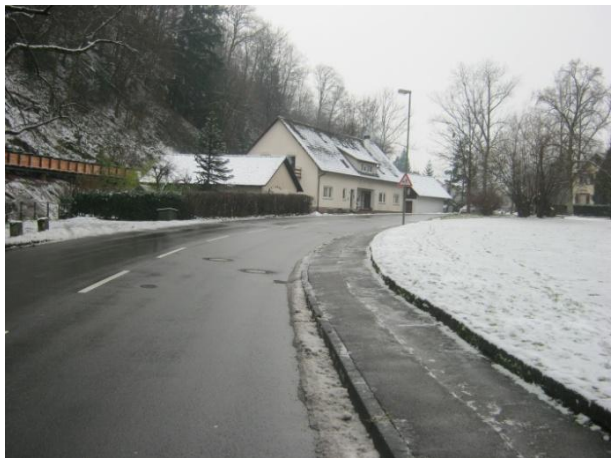
142.	Geroldsauer Straße zw. Heschmattweg und Malschbacher Straße  (GEROLDSAU)	Mischverkehr fehlende Radverkehrsanlage Fahrbahnbreite: 7,00-7,50 m	Beidseitig Schutzstreifen markieren	2

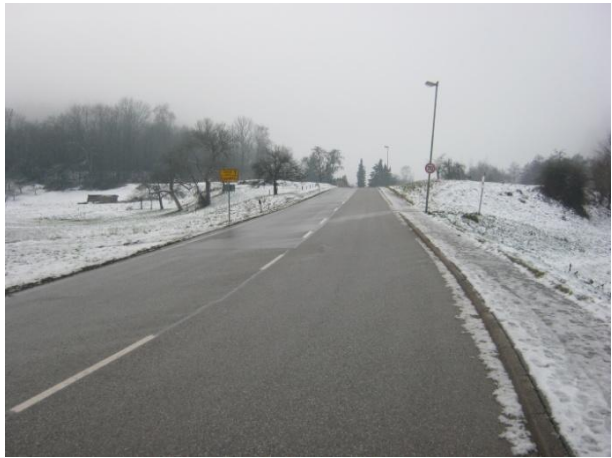
Nr.	Straßenabschnitt	Bestand / Problem	Lösungsansatz	Priorität	Fotos
143.	Malschbacher Straße zw. Geroldsauer Straße und Schwarzwaldhoch- straße  (GEROLDSAU)	Mischverkehr Höchstgeschwindigkeit innerorts 50 km/h, außerorts 70 km/h fehlende Radverkehrsanlage Fahrbahnbreite ca. 7,00 m	innerorts beidseitig Schutzstreifen markieren außerorts DTV erfassen außerorts bei DTV > 4.000 Kfz/24 h: Neubau Radverkehrsanlage	1  K

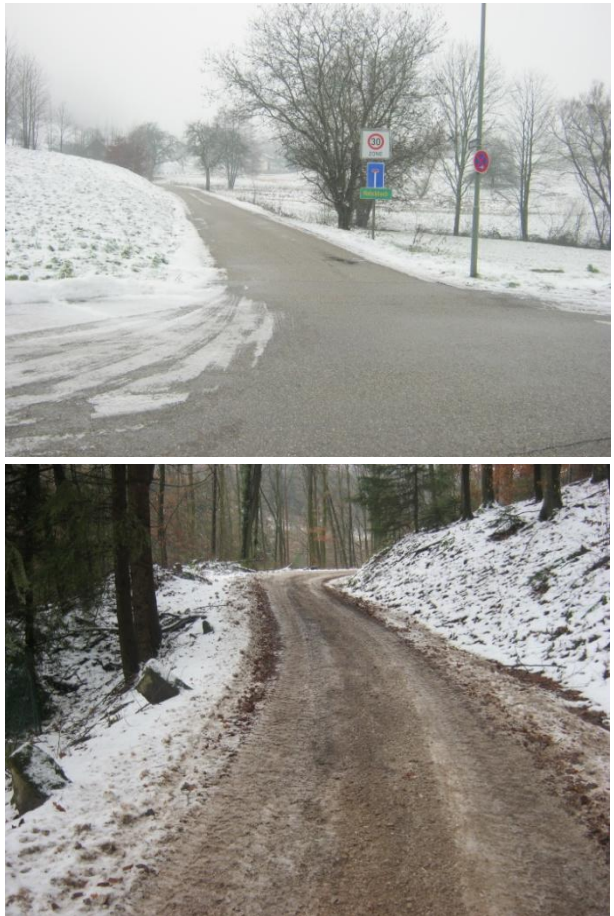
Nr.	Straßenabschnitt	Bestand / Problem	Lösungsansatz	Priorität	Fotos
144.	Malschbach, Im Klingel zw. Malschbacher Straße und L 84  (GEROLDSAU)	Mischverkehr In Malschbach Tempo 30 Zone Abschnittsweise Forstweg ohne Freigabe für Radverkehr Belagsqualität (Waldbereich)	Freigabe für Radverkehr einrichten Verkehrszeichen 357 (StVO) „Sackgasse“ durch Verkehrszeichen 357-1.2 (StVO) „Sackgasse durchlässig für Fußgänger und Radfahrer“ ändern Belag für Radverkehr optimieren (asphaltieren oder ungefastes Pflaster verlegen) alternativ: Ausbau mit wassergebundener Decke	K K  2

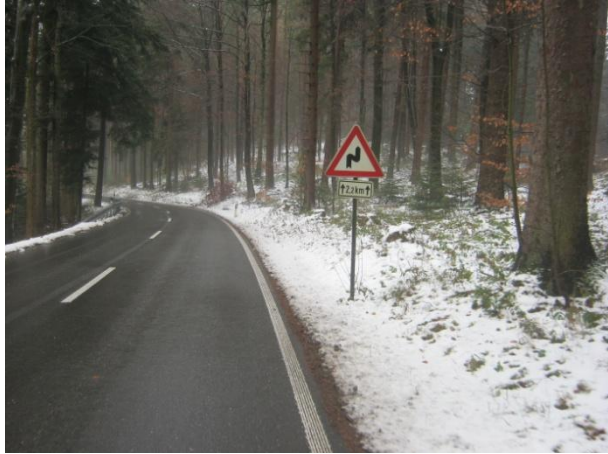
Nr.	Straßenabschnitt	Bestand / Problem	Lösungsansatz	Priorität	Fotos
145.	Mauerbergstraße (L 84) Zw. Im Klingel und Ortseingang Neuweier  (NEUWEIER)	Mischverkehr, Höchstgeschwindigkeit 70 km/h DTV $\geq 2.600$ Kfz/Tag (VEP 2008) Fehlende Radverkehrsanlage	Neubau Radverkehrsanlage Alternativ Netzführung über Weg entlang Lochmattwiesen (nicht geprüft)	2

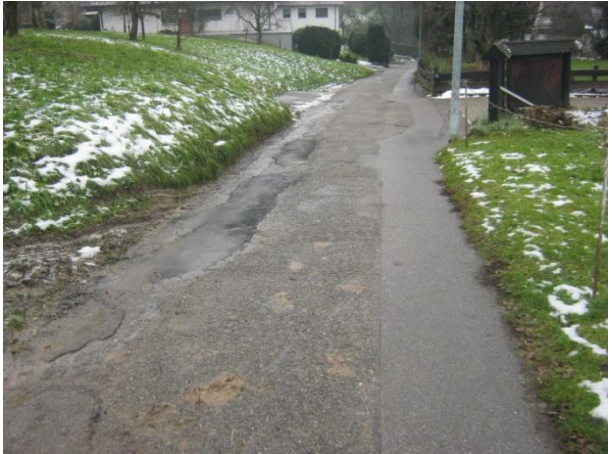
Nr.	Straßenabschnitt	Bestand / Problem	Lösungsansatz	Priorität	Fotos
149.	Im Finkengarten (NEUWEIER)	Mischverkehr, Tempo 30-Zone Punktuelle Belagsschäden	Belag ausbessern	K

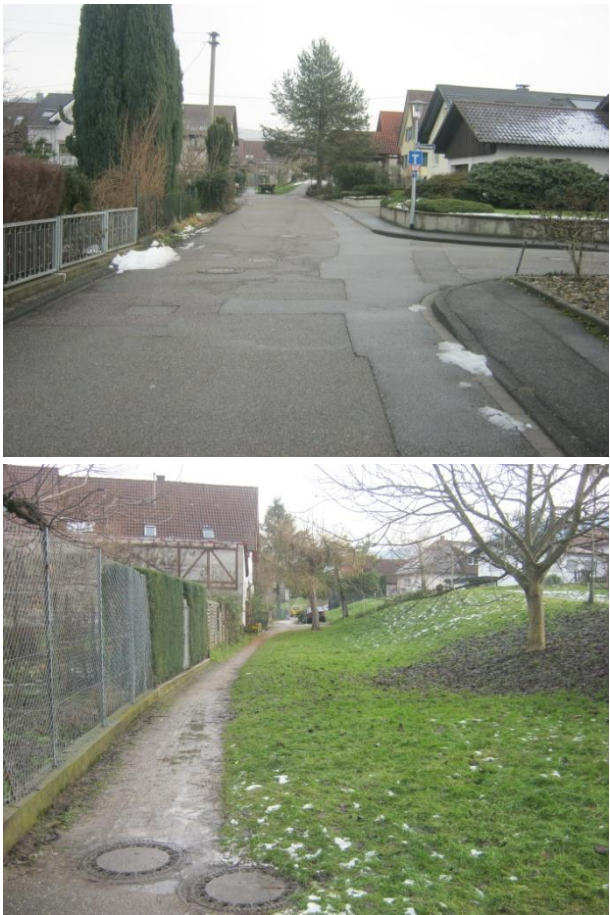
Nr.	Straßenabschnitt	Bestand / Problem	Lösungsansatz	Priorität	Fotos
150.	Sommerstraße zw. Hänferstraße und Im Finkengarten  (STEINBACH)	Mischverkehr, Tempo 30-Zone Abschnittsweise selbständige Wegeverbindung	Wegeverbindung durchgängig auf 3,0 m (mind. 2,0 m) ausbauen Verkehrszeichen 357 (StVO) „Sackgasse“ durch Verkehrszeichen 357-1.2 (StVO) „Sackgasse durchlässig für Fußgänger und Radfahrer“ ändern	2

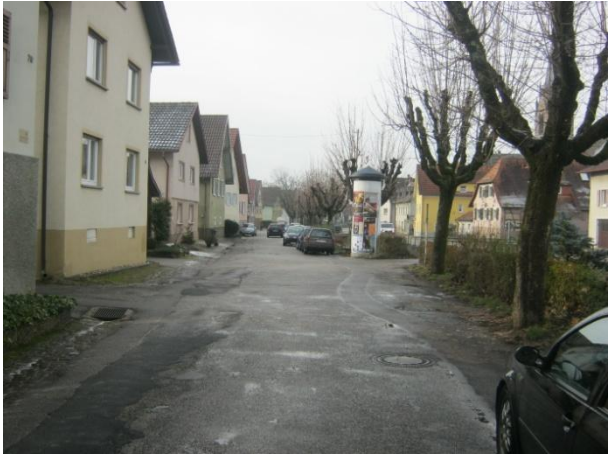
Nr.	Straßenabschnitt	Bestand / Problem	Lösungsansatz	Priorität	Fotos
151.	Yburgstraße zw. Sommerstraße und Mühlsteinstraße  (STEINBACH)	Mischverkehr, Tempo 30-Zone Punktuelle Belagsschäden	Belag ausbessern	K

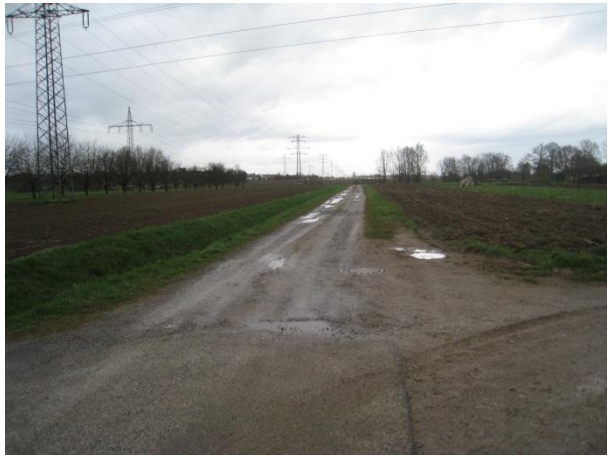
Nr.	Straßenabschnitt	Bestand / Problem	Lösungsansatz	Priorität	Fotos
153.	Wegeverbindung zwischen K 9608 und geplanter B 3  (STEINBACH)	selbständige Wegeverbindung Belagsqualität	Belag für Radverkehr optimieren (heller Asphalt oder ungefastes Pflaster verlegen)	2

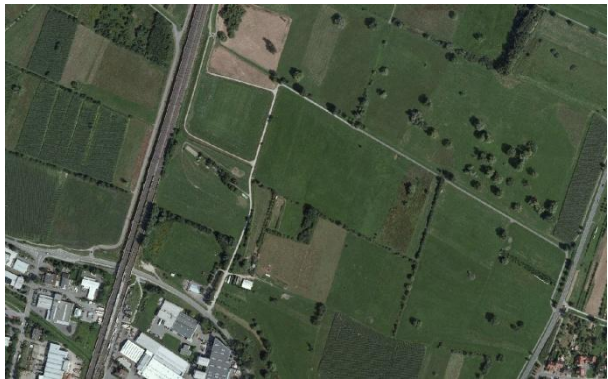
154.	Innere Schneidmatten  (STEINBACH)	selbständige Wegeverbindung Belagsqualität	Belag für Radverkehr optimieren (heller Asphalt oder ungefastes Pflaster verlegen)	2

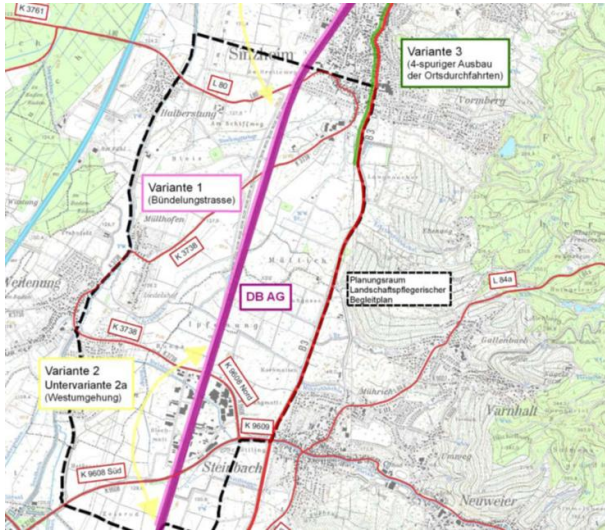
Nr.	Straßenabschnitt	Bestand / Problem	Lösungsansatz	Priorität	Fotos
157.	B 3 (neu) zw. Sinzheim und Steinbach  (STEINBACH)	fehlende Radverkehrsanlage	Planfeststellung zum Ausbau der B 3 neu liegen vor Stellungnahmen zur Berücksichtigung des Radverkehrs liegen vor Geh- und Radwegbrücke über B 3 südlich Einmündung Alte Landstraße geplant (Anbindung Grünbach)	in Planung

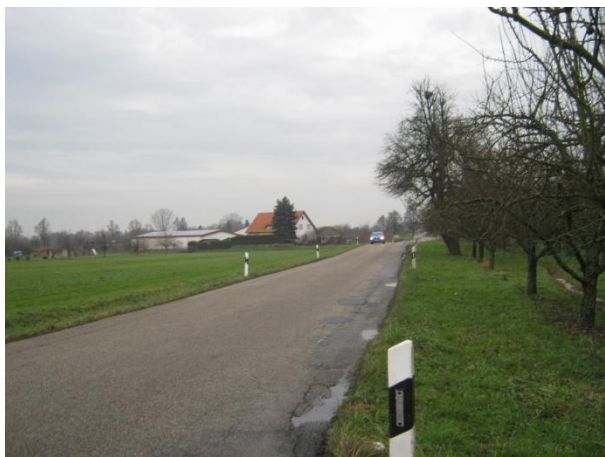
158.	Alte Landstraße  (STEINBACH)	Mischverkehr Gemeindeverbindungsstraße (Tempo 100)  Breite ca. 5,50 -6,00 m DTVW: 3.600-5.000 Kfz/24 h (VEP 2008)	Anordnung Tempo 50 (maximal 70 km/h)	K

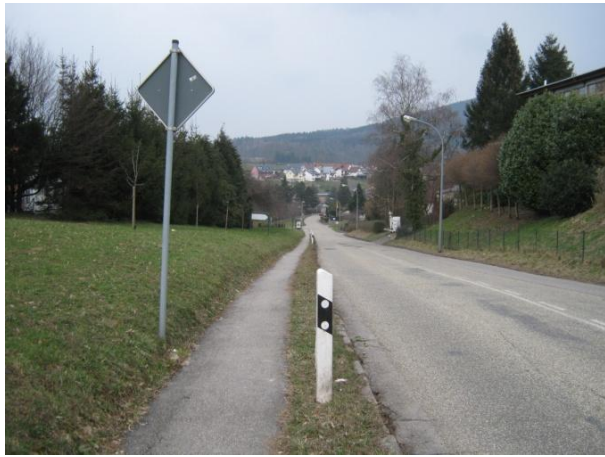
Nr.	Straßenabschnitt	Bestand / Problem	Lösungsansatz	Priorität	Fotos
159.	Mührichstraße (L 84a)  (STEINBACH)	Mischverkehr, abschnittsweise Höchstgeschwindigkeit 30 km/h Fahrbahnbreite ca. 5,50 m	Einseitig (bergauf) Schutzstreifen markieren	2

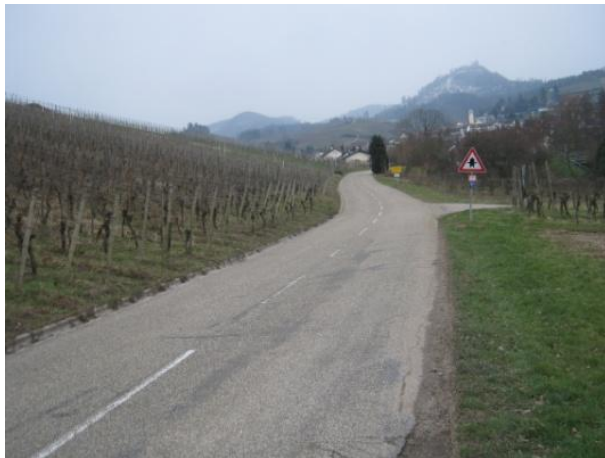
160.	Talstraße  (VARNHALT)	Mischverkehr	Anordnung Tempo 50 (maximal 70)	K

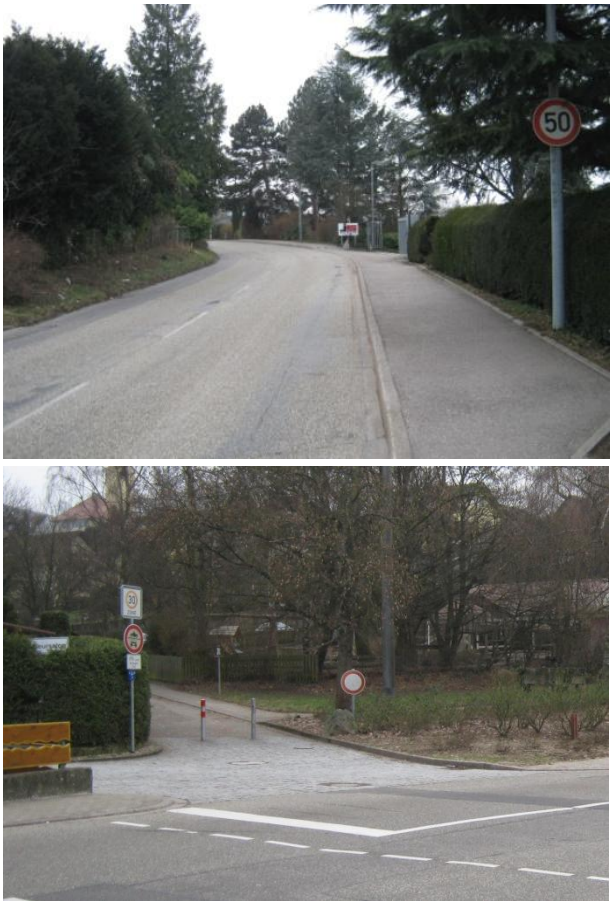
Nr.	Straßenabschnitt	Bestand / Problem	Lösungsansatz	Priorität	Fotos
161.	Gallenbacher Straße (L 84a)  (VARNHALT)	Mischverkehr, abschnittsweise Höchstgeschwindigkeit 30 km/h Fahrbahnbreite ca. 5,50 m  Belagsqualität Einmündung Gartenstraße (Natursteinpflaster mit breiten Fugen)	Einseitig (bergauf) Schutzstreifen markieren An Einmündung Gartenstraße (Natursteinpflaster) ebenen Pflasterstreifen verlegen alternativ: Fugen mit Bitumen ausgießen	2  K
